## **SERVIÇO DE AVALIAÇÃO DE IMÓVEIS**

**SOLICITANTE:** COMIL ÔNIBUS S.A.  
**IMÓVEL:** RUA ALBERTO PARENTI Nº 1.382 – BAIRRO DISTRITO INDUSTRIAL –  
ERECHIM (RS)  
**LAUDO Nº:** 01505-2015 – PORTO ALEGRE (RS)

O imóvel em estudo de avaliação, constitui-se de área urbana com benfeitorias destinadas ao setor secundário, montagem de ônibus, localizada na Rua Alberto Parenti nº 1.382, unidade espacial Distrito Industrial, Município de Erechim, RS.

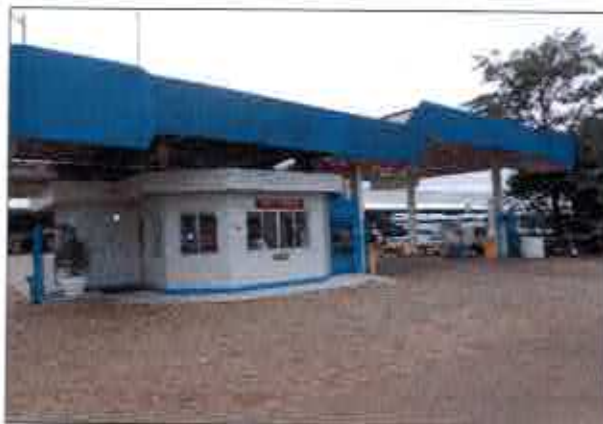
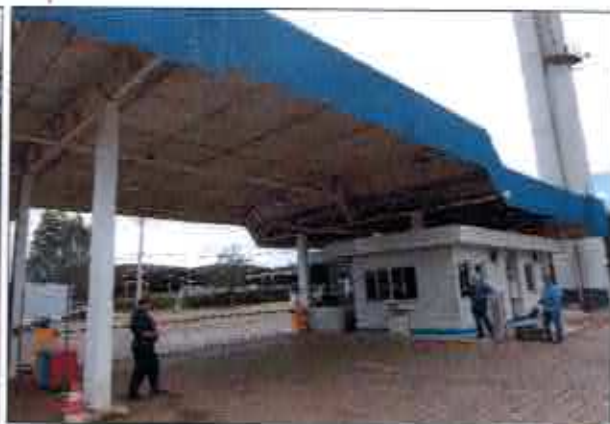
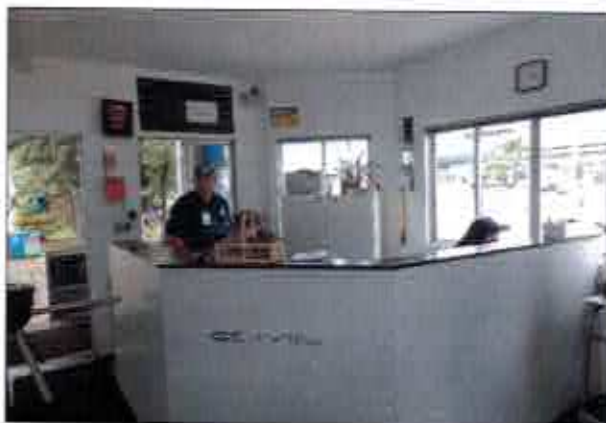
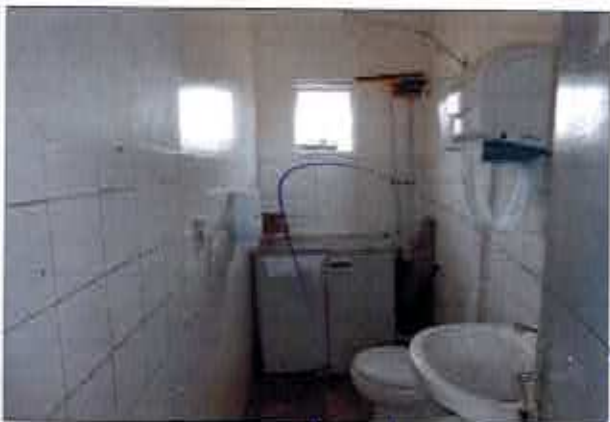
**1) Portaria:**

Área: 200,00m<sup>2</sup> - a regularizar

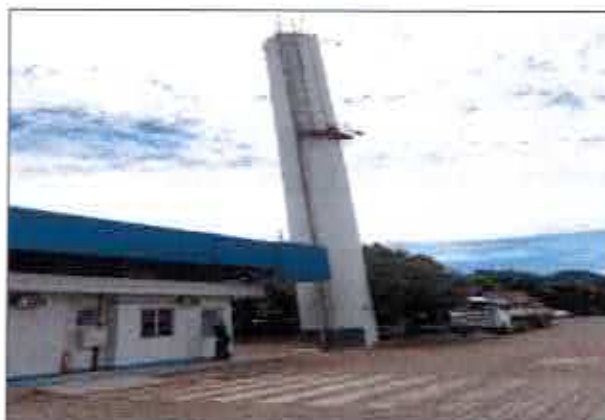
2) Reservatório:

Reservatório d'água elevado tipo cilindro de 25m de altura e capacidade para 40,00m<sup>3</sup> (não averbada),

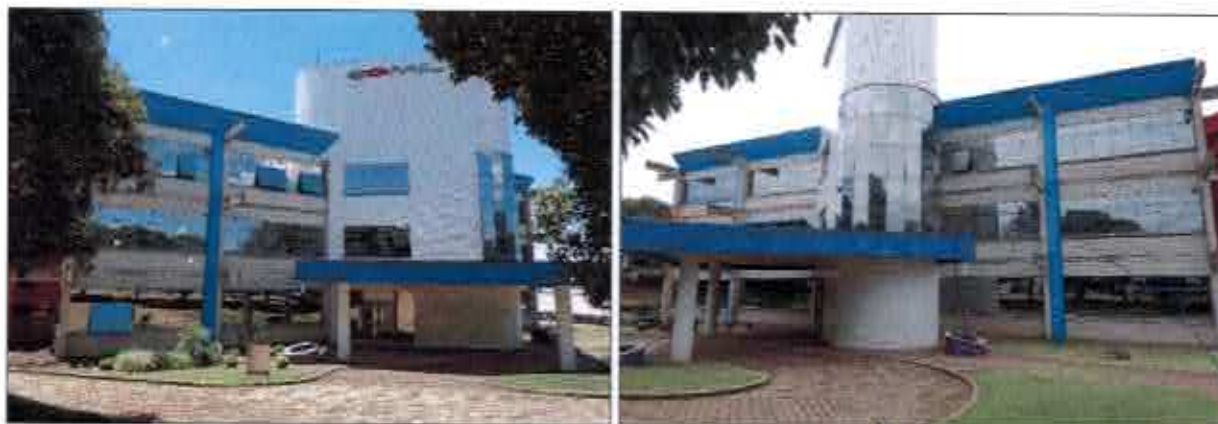
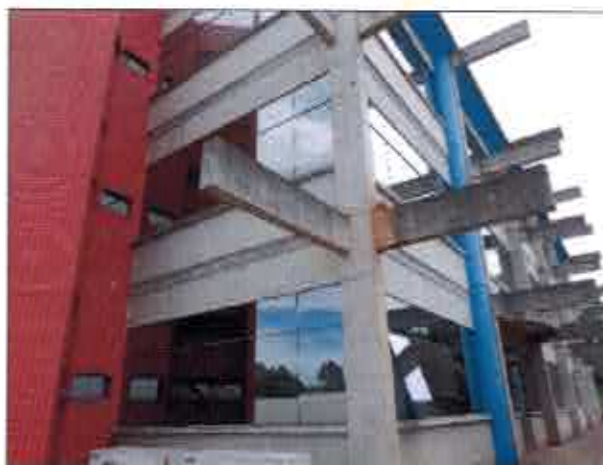
3) Administração:

Edificação com partido geral em monobloco desenvolvido em três pavimentos, estruturado em concreto armado, vedações em alvenaria guarnecida de reboco e pintura, apêndices nas extremidades revestidas de cerâmicas, esquadrias em alumínio, vidros reflexivos, entrepisos e forro de laje em concreto armado, cobertura convencional de telhas metálicas trapezoidais afixadas e sustentadas por travejamento convencional, circulação vertical através de escada em concreto armado, pavimentada em granito polido, corrimões metálicos em inox, prevenção de incêndio através de hidrantes, extintores e alarme e compõe-se dos seguintes elementos de projeto.

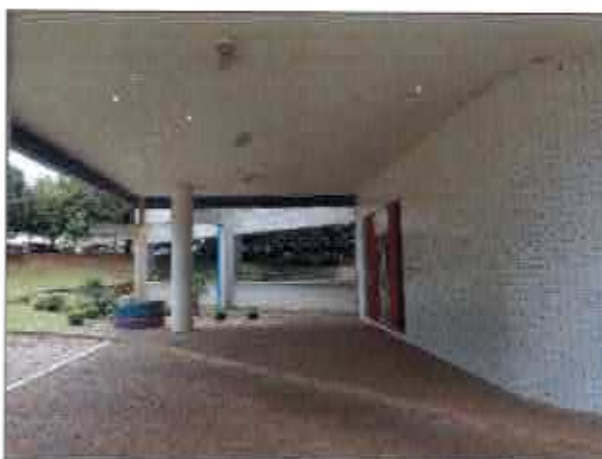
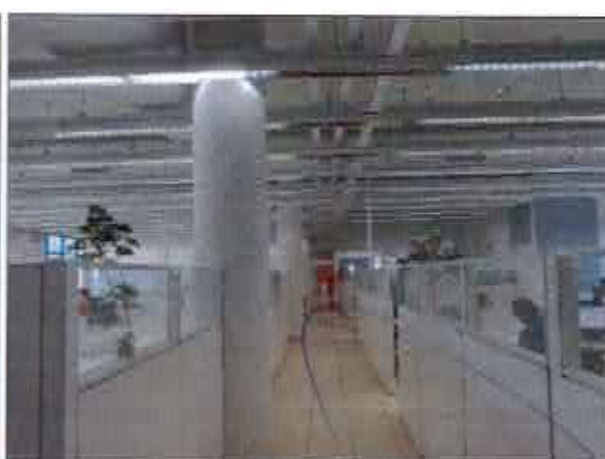
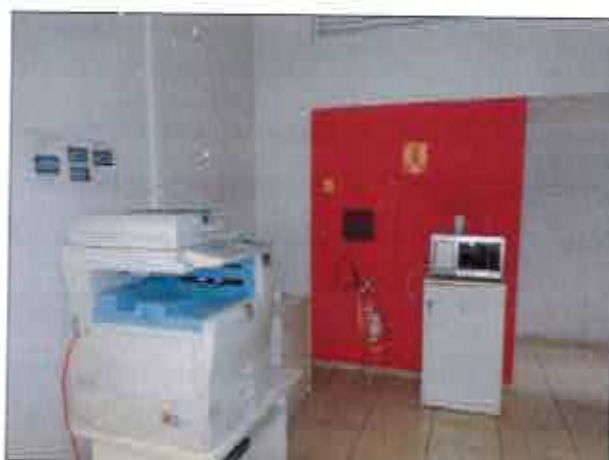
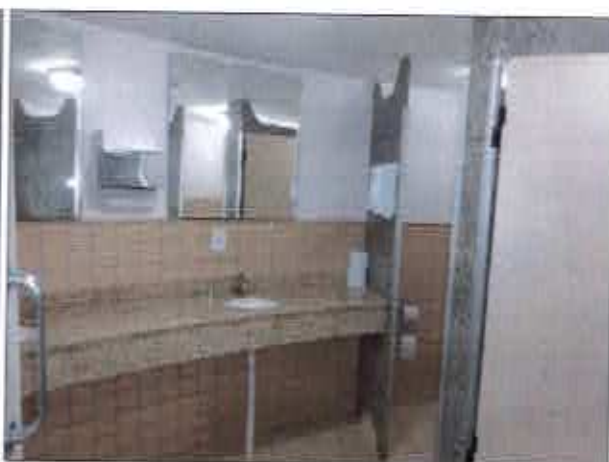
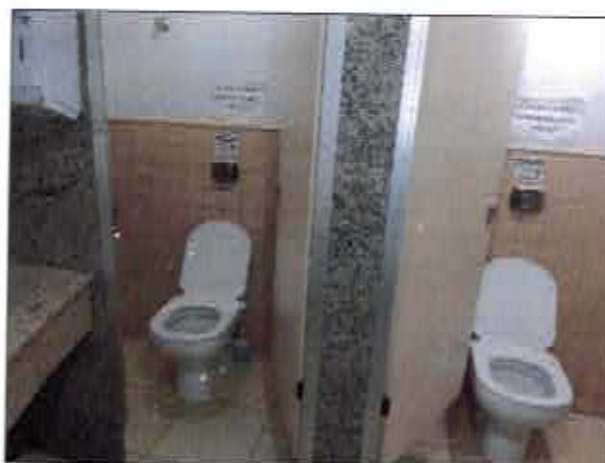
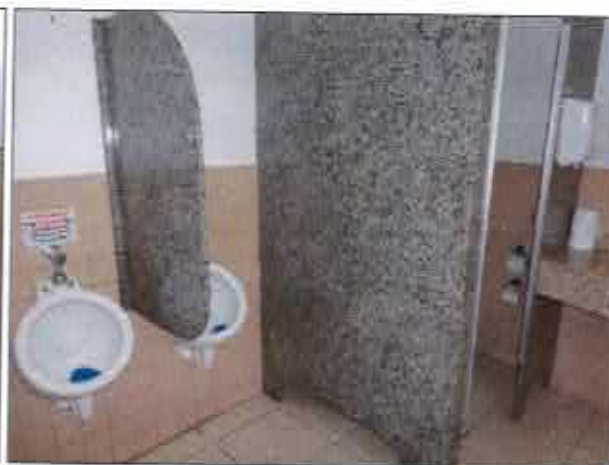
### TÉRREO

Composto de passadiço pavimentado de blocos articulados em concreto e destinado ao embarque e desembarque coberto com laje em concreto armado impermeabilizado, recepção e espera pavimentada em granito polido, forro rebaixado em gesso com decorações formando um pé-direito de 3,60m, área administrativa formada por um salão pavimentado de cerâmicas, pé-direito de 4,00m, circulação central ladeada de vários setores administrativos, extremidades com divisórias em gesso acartonado formando duas salas de diretoria numa extremidade, reuniões, servidor, conjunto de sanitários revestidos de cerâmicas 10 x 10cm, forros rebaixados em gesso, lavatórios duplos com tampos em granito polido, metais "pressmatic", dois WC com divisórias de painéis em granito polido e o masculino com os mesmos acabamentos formado por um WC dois mictórios com divisórias em granito polido e um WC e na outra extremidade sala destinada ao RH, reuniões, copa com pia em inox e conjunto de sanitários idênticos aos anteriores.

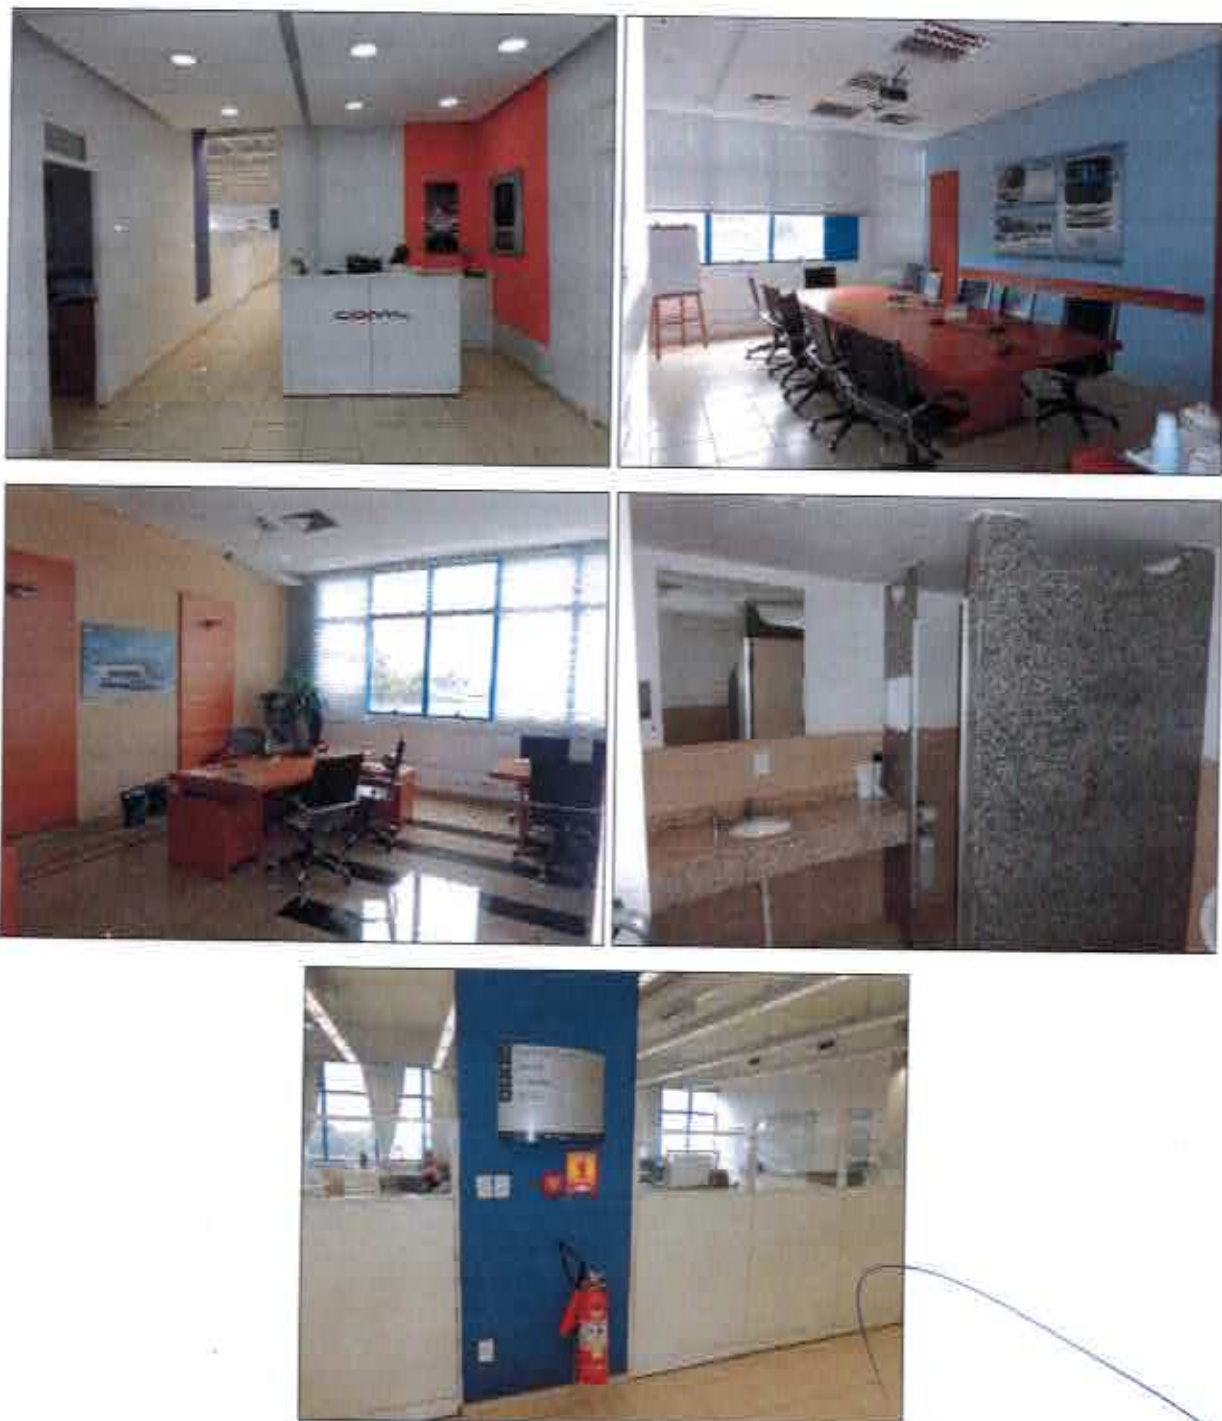
Possui acesso através de escada pavimentada em granito polido, compõe-se de sala de espera e recepção com forro rebaixado em gesso, salão administrativo, com a rede de iluminação exposta, extremidades destinadas aos sanitários similares aos do pavimento inferior, na limitação Sul situa-se a secretaria, sala da presidência, diretoria e reuniões com as

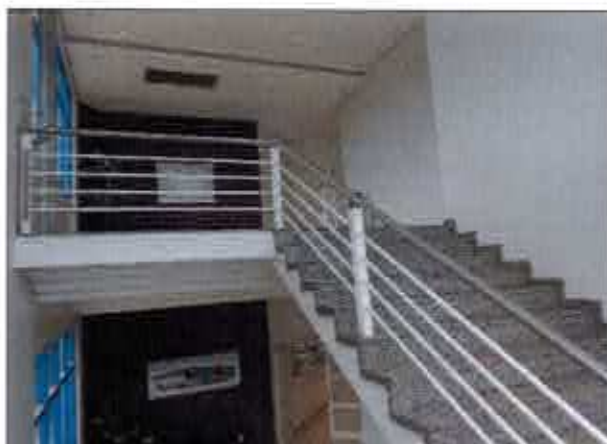
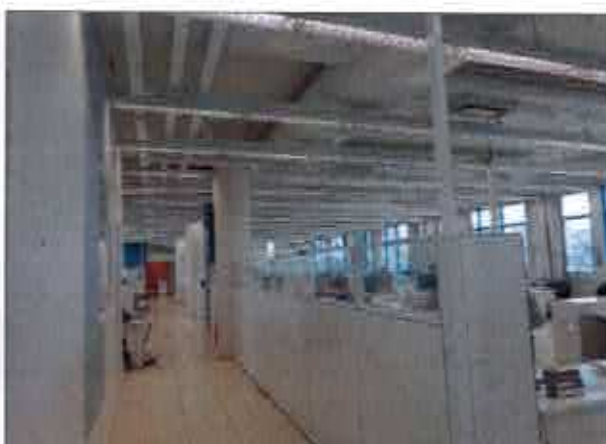
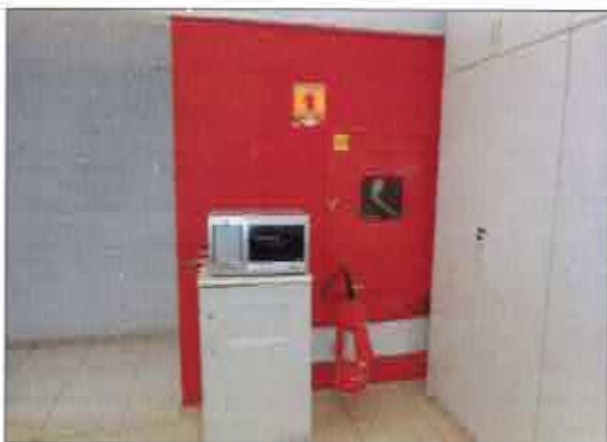
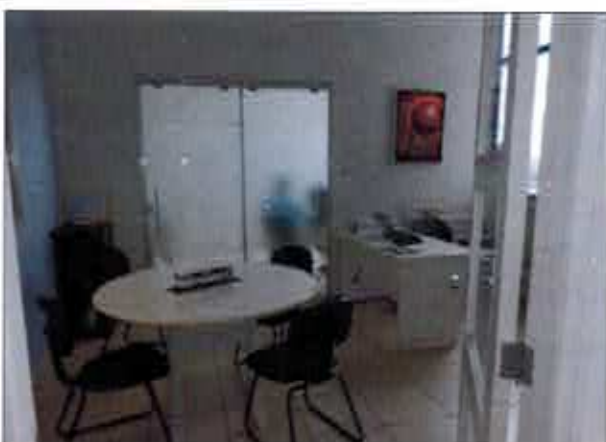
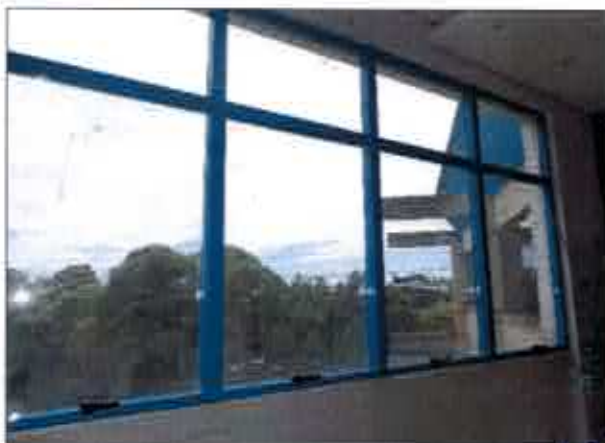
**TERCEIRO PAVIMENTO**

Formado pelo pavimento tipo, com acesso pela escada geral, compõe-se de recepção e espera, salão destinado ao setor de engenharia, três salas de atendimento personalizado com as divisórias em gesso acartonado e conjuntos de sanitários localizados nas extremidades similares aos dos pavimentos inferiores.

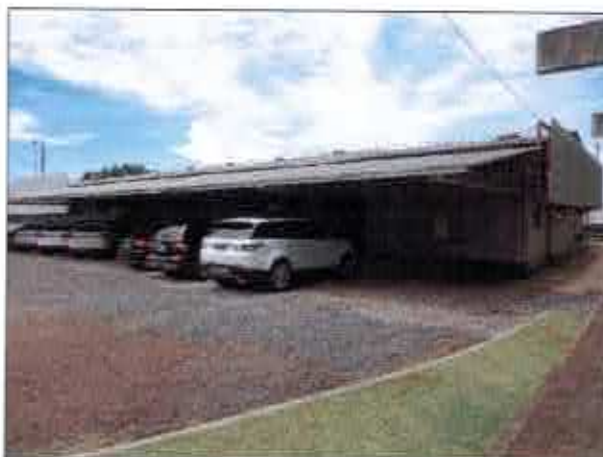
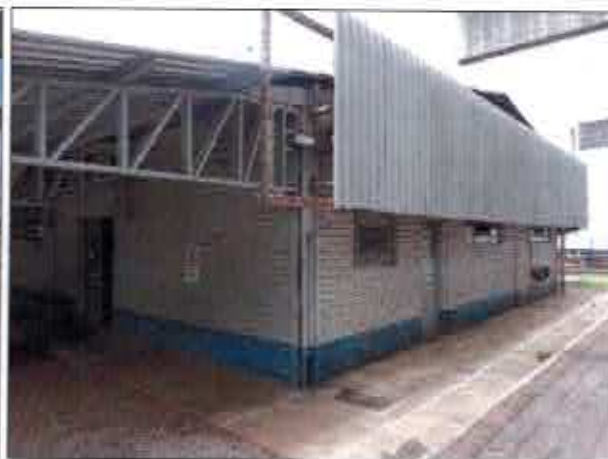
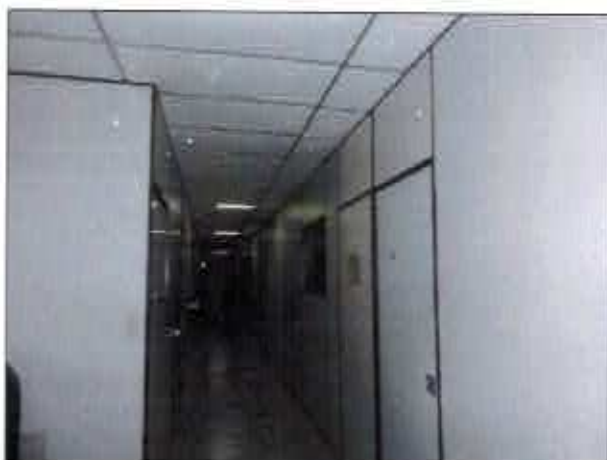
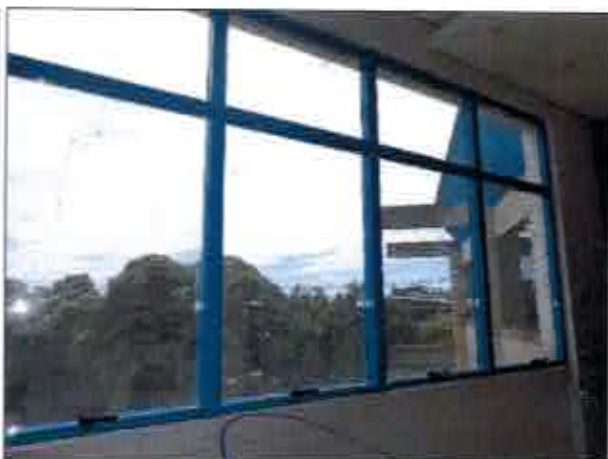
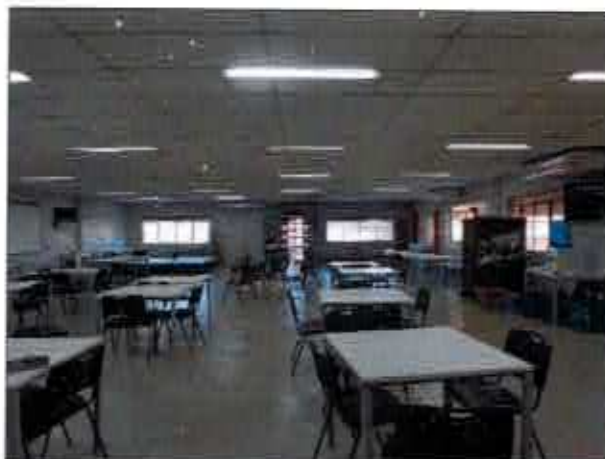
**4) Administração Antiga:**

Edificação construída com estrutura pré-moldada, vedações em alvenaria de tijolos de seis furos guarnecidos de pintura, esquadrias metálicas basculantes, cobertura de telhas onduladas em cimento amianto de 6mm com claraboias afixadas em terças de madeira, sustentadas pela estrutura pré-moldada formando um vão livre pavimentado em concreto reguado, desempenado e pintado, forro rebaixado em isopor formando um pé-direito de 2,67m, divisórias em divilux formando a circulação central ladeada de várias salas atualmente destinadas ao arquivo morto, e uma sala nos fundos destinada ao auditório e conjunto de sanitários masculinos e femininos pavimentados de cerâmicas, revestidos de reboco e pintura equipados com aparelhos alouçados e caixas acopladas.

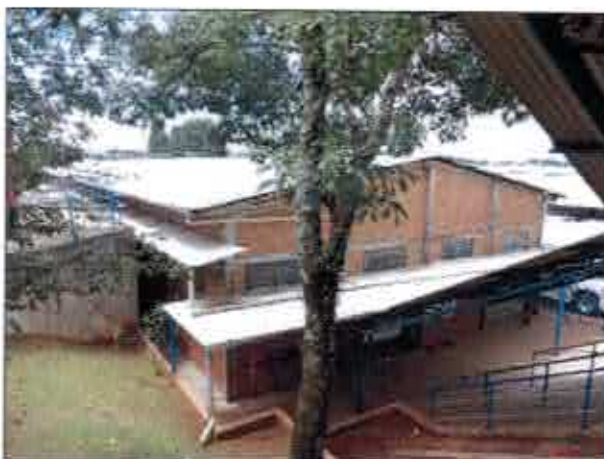
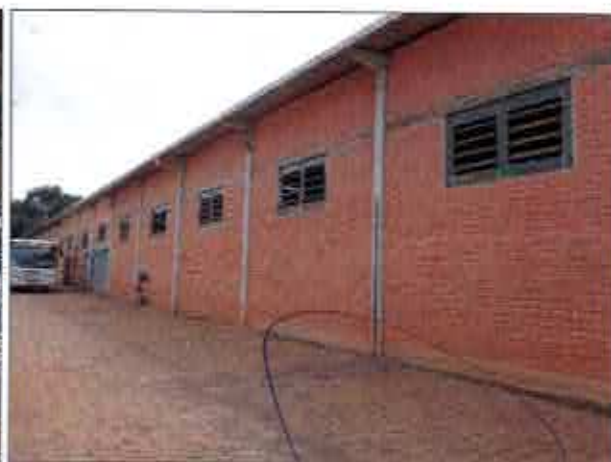
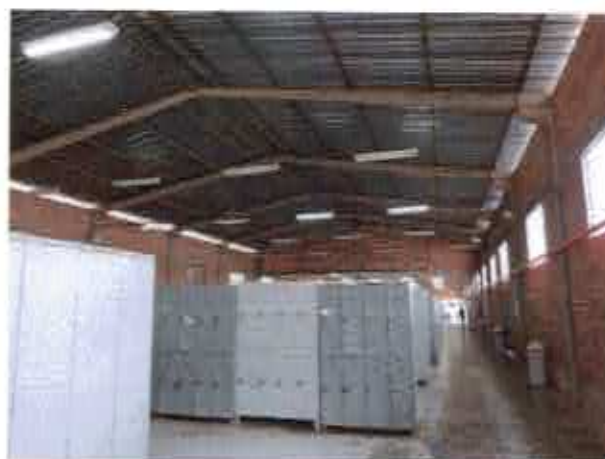
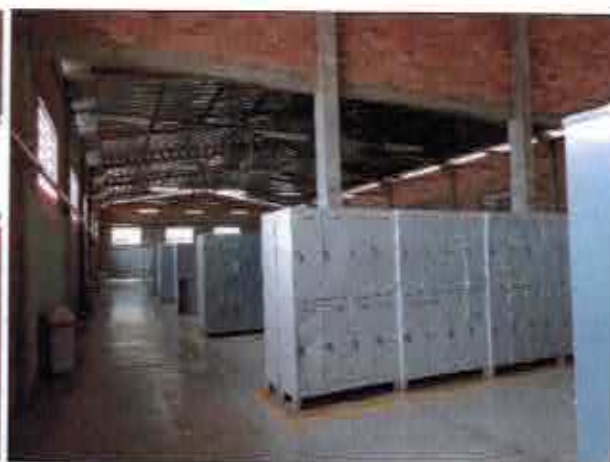
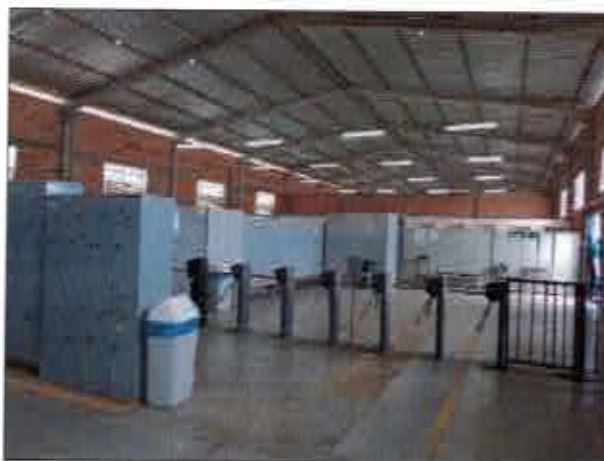
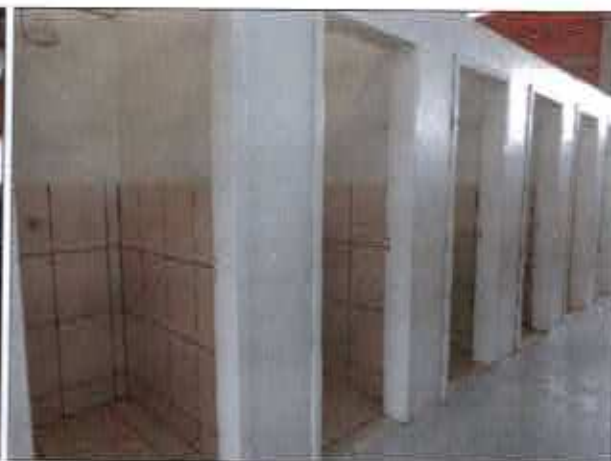
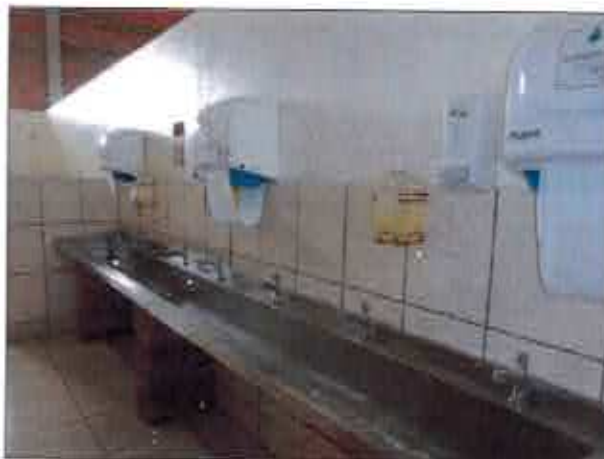
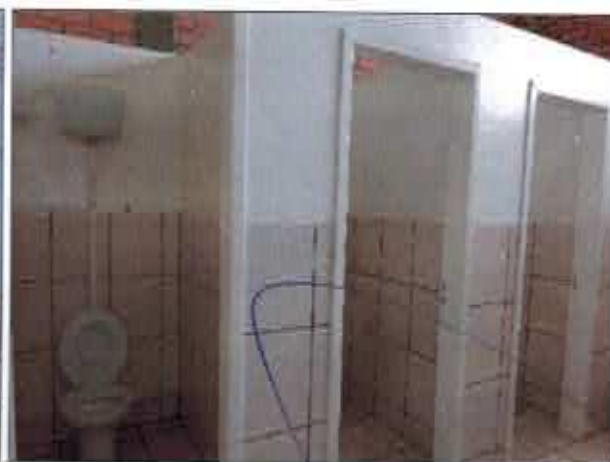
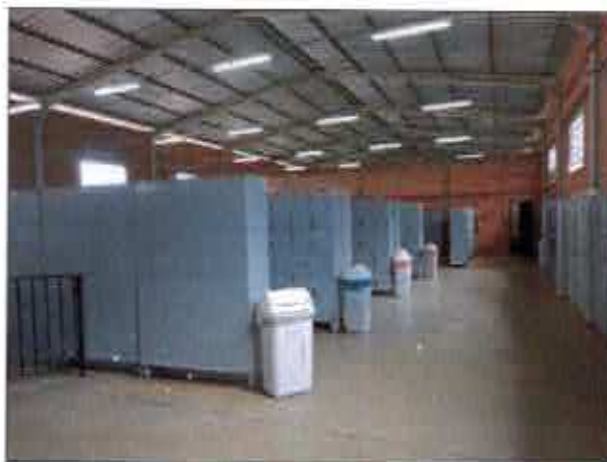
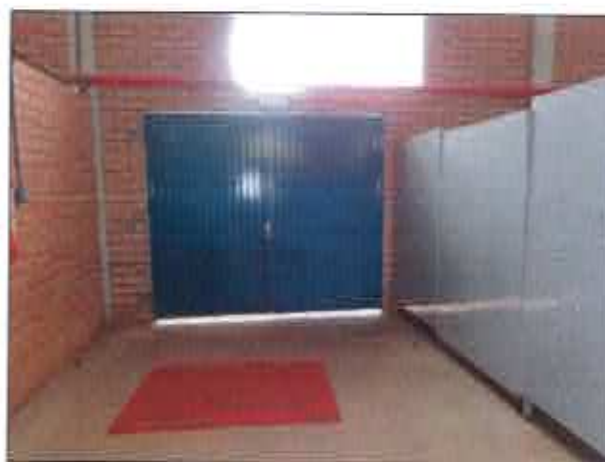
5) Vestiários:

Pavilhão construído com estrutura pré-moldada em concreto armado, vedações em alvenaria de seis furos com os elementos a vista, esquadrias metálicas basculantes, acessos através de portas metálicas, cobertura de telhas onduladas em cimento amianto de 6mm e claraboias,

afixadas em terças metálicas sustentadas pela estrutura formando um vão livre, sem forro, com pé-direito de 5,00m e composto de vestiário masculino, conjunto de 12 WC com caixas externas, divisórias em alvenaria, revestidos de piso parede até 1,20m, mictório e lavatório em inox sete torneiras "pressmatic" e nove duchas; o feminino com uma sala de controle, forro em eucatex, lavatório em inox com três "pressmatic", quatro WC com caixas externas revestidos de cerâmicas piso parede até 1,40m e quatro chuveiros.

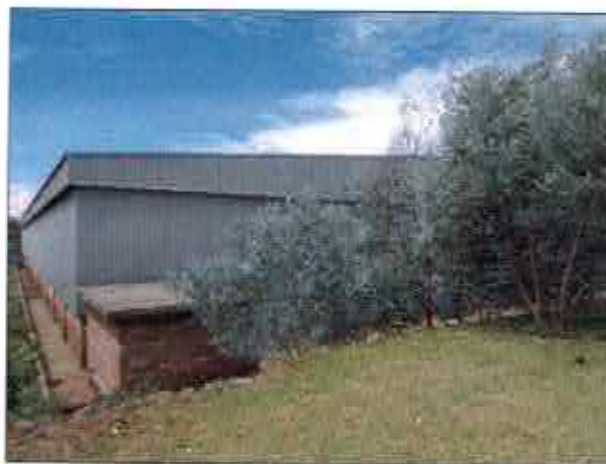
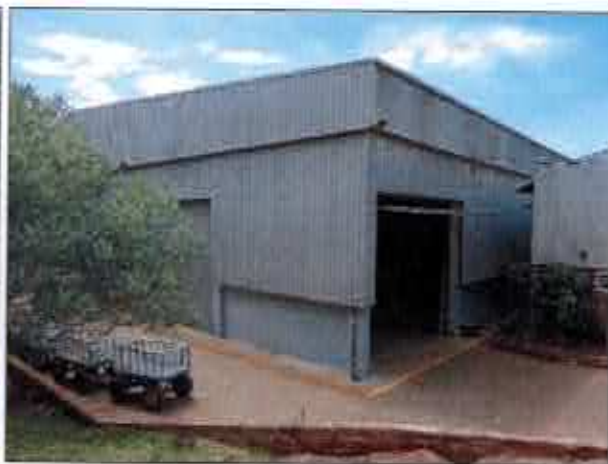
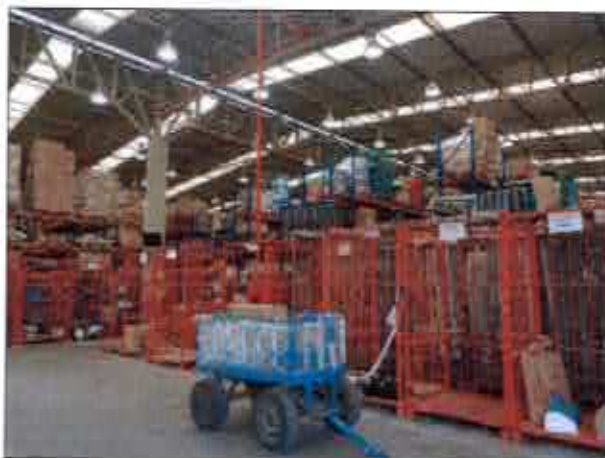
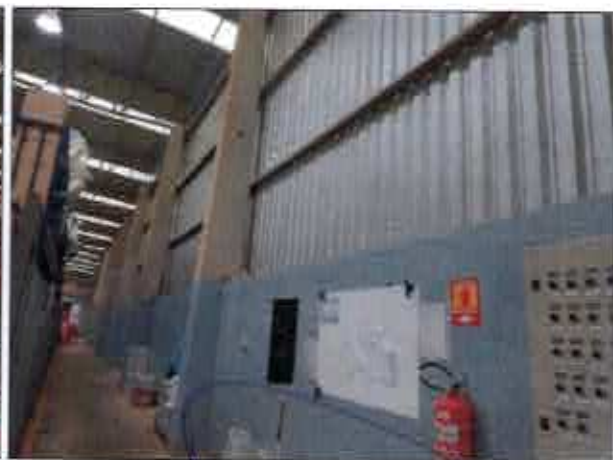
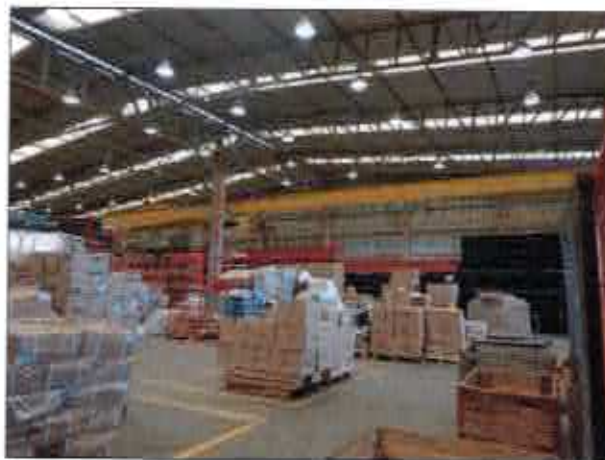
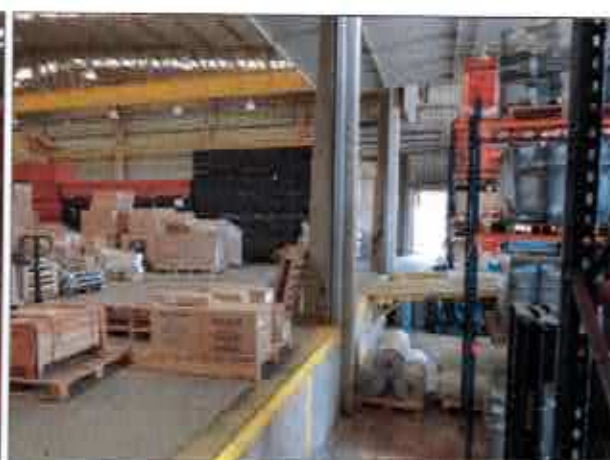
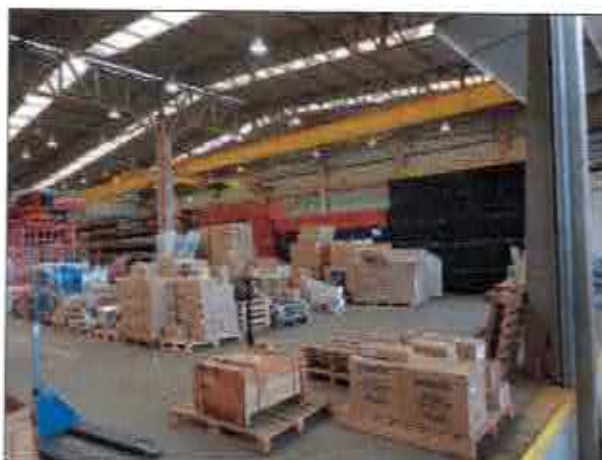
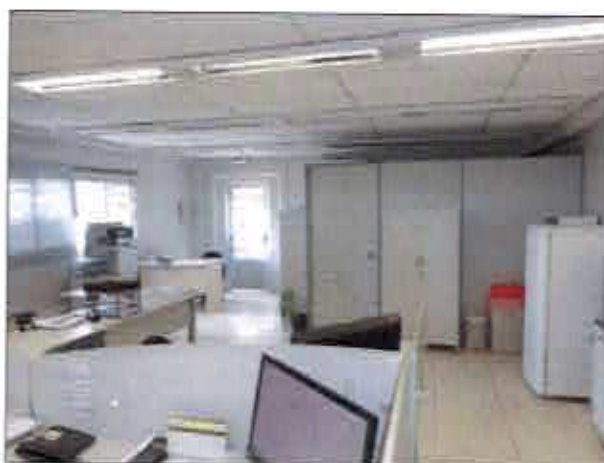
**6) Almoxarifado Central:**

Pavilhão construído em forma de "L" com estrutura em concreto armado pré-moldado, com pé-direito de 7,00m, vedações em alvenaria guarnecida de reboco e pintura até 2,00m e o restante de telhas trapezoidais metálicas juntamente com a cobertura que possui telhas translúcidas

intercaladas afixadas e sustentadas por travejamento metálico convencional (terças e treliças) formando um vão aberto pavimentado em concreto armado, reguado e desempenado, sistema de prevenção de incêndio através de hidrantes, alarme e extintores, rede de iluminação exposta.

Doca medindo 24,00 x 12,00m com acesso guarnecido de portões metálicos, três salas de controle do expedição com pé-direito de 2,50m conjunto de sanitários masculinos e femininos pavimentados de cerâmicas, revestidos de azulejos alvos, forros em lambril de PVC sendo o masculino formado por quatro lavatórios com metais "pressmatic", três mictórios, três WC com caixas acopladas e o feminino com três WC também com divisórias em PVC e três lavatórios com metais "pressmatic" a parte superior aos sanitários destina-se a depósito.

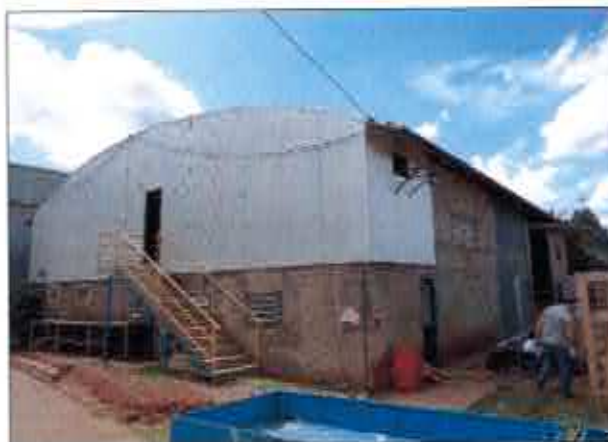
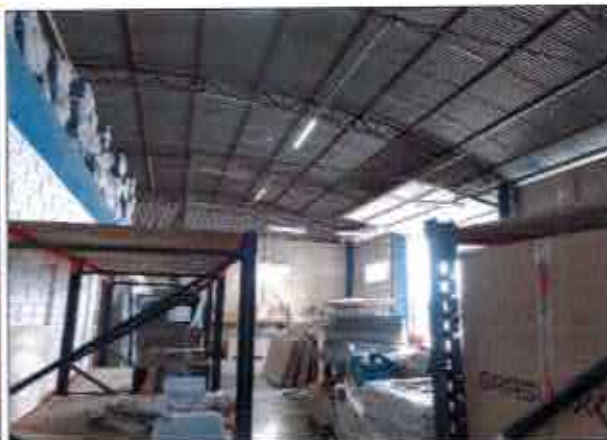
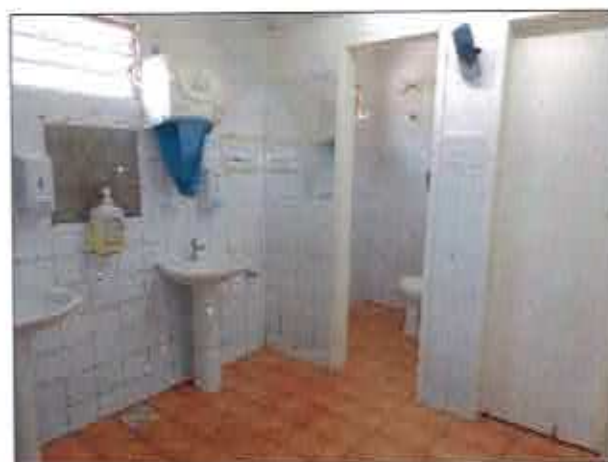
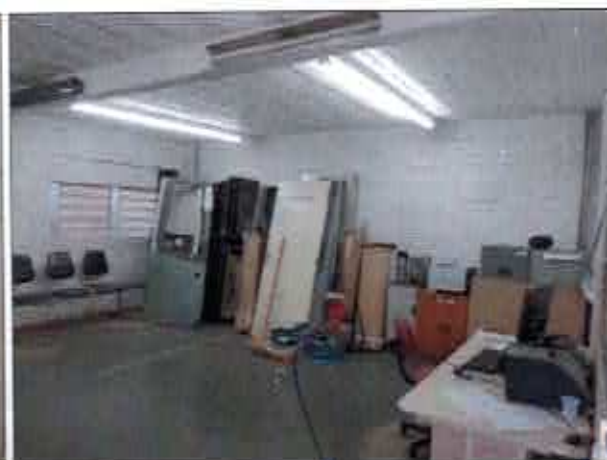
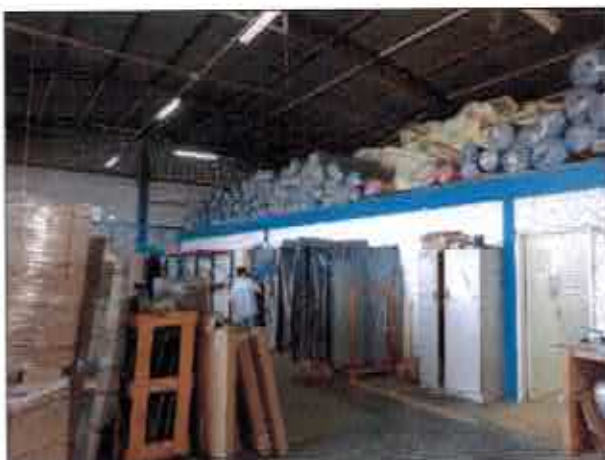
**7) Reposição de Peças:**

Pavilhão construído com estrutura metálica, cobertura em arco de telhas onduladas galvanizadas afixadas em terças metálicas, sustentadas por terças e treliças metálicas convencionais, vedações parciais em alvenaria chapiscada e o restante de telhas onduladas galvanizadas, acesso através de portão metálico elevatório, compõe-se de vão pavimentado em concreto armado e reguado, subdividido em alvenaria e forro de laje em concreto armado, conjunto de sanitários pavimentados de cerâmicas, revestidos de azulejos alvos até meia altura, sendo o masculino formado por dois WC com caixa externa, dois lavatórios do tipo de coluna, metais "pressmatic" mictório em inox e um feminino do tipo individual com os mesmos acabamentos.

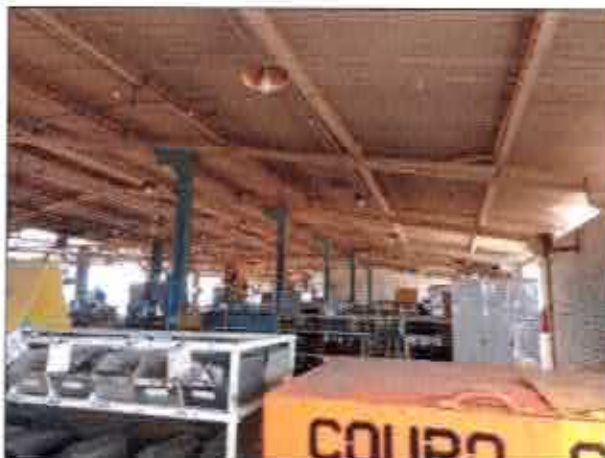
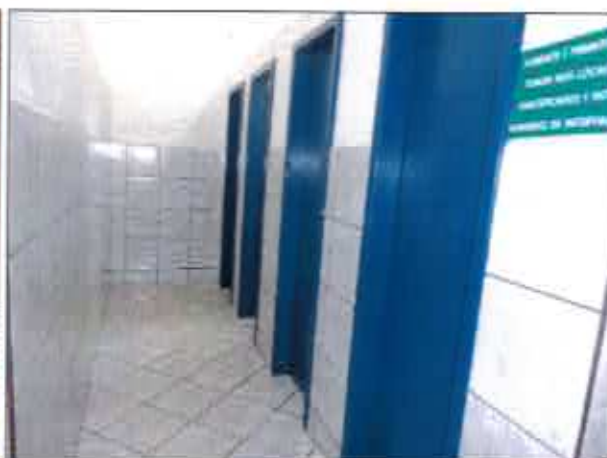
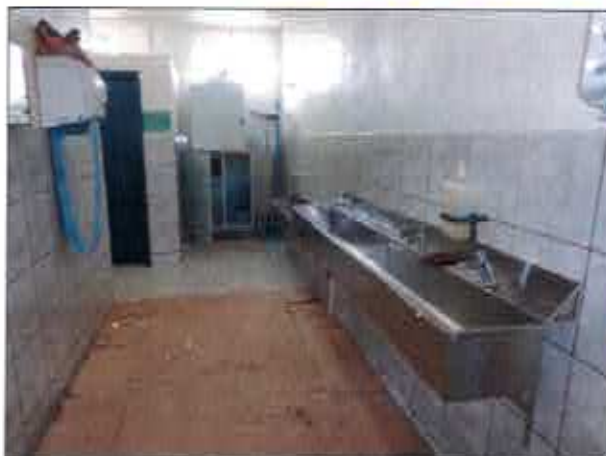
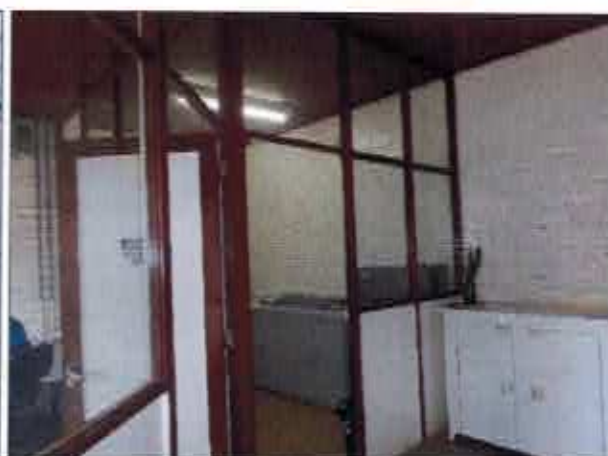
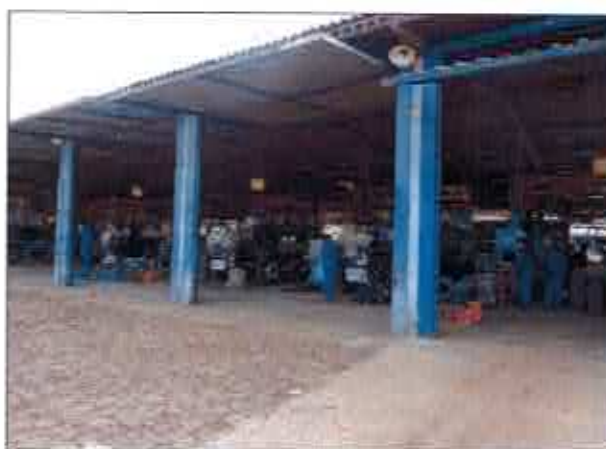
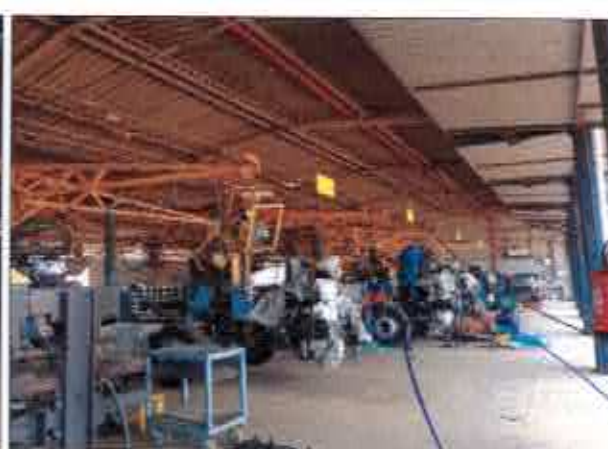
Pavilhão construído com estrutura pré-moldada em concreto armado, vedações laterais e frontal em alvenaria de tijolos de seis furos guarnecidos parcialmente de pintura, quatro acessos na limitação Norte através de portões metálicos elevadiços e a limitação Sul com as vedações de portões metálicos elevadiços, cobertura de telhas onduladas em cimento amianto de 6mm afixadas e travejamento metálico convencional, sustentadas pela estrutura pré-

moldada conjunto de sanitários revestidos de cerâmicas do tipo piso parede até meia altura, forro de forrinho, sendo o masculino formado por quatro WC com caixa externa, e mictório em inox juntamente com o lavatório com quatro metais "pressmatic", sanitário feminino com os mesmos acabamentos, sala administrativa com forro de forrinho, pavimentações vinílicas, esquadrias em madeira, sistema de prevenção de incêndios através de extintores e hidrantes.

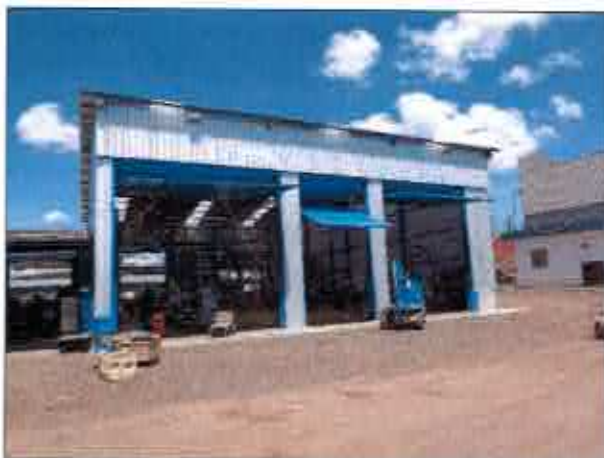
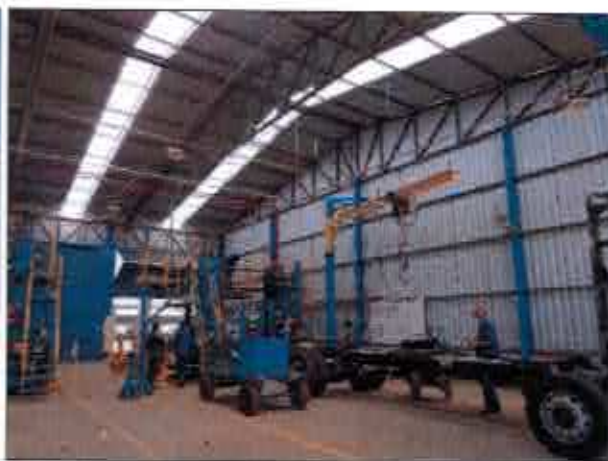
### AMPLIAÇÃO

Na limitação Oeste foi executada uma ampliação com estrutura metálica treliçada, vedações e cobertura de telhas trapezoidais metálicas e translúcidas intercaladas, afixadas e sustentadas por travejamento metálico convencional sem forro, formando um compartimento pavimentado em concreto armado e reguado.

Área: 953,80m<sup>2</sup> - a regularizar

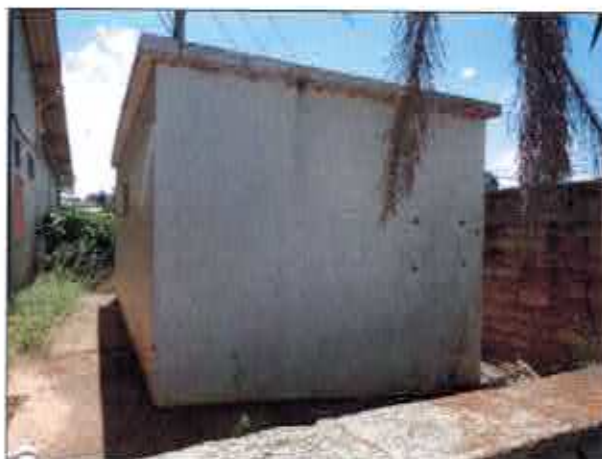
### 9) Duas Subestações:

Construídas em alvenaria guarnecida de reboco e pintura, esquadrias metálicas venezianas, cobertura horizontal de laje em concreto armado impermeabilizado formando um compartimento pavimentado em concreto reguado.

Área: 47,06m<sup>2</sup> (20,29m<sup>2</sup> + 26,77m<sup>2</sup>) - a regularizar

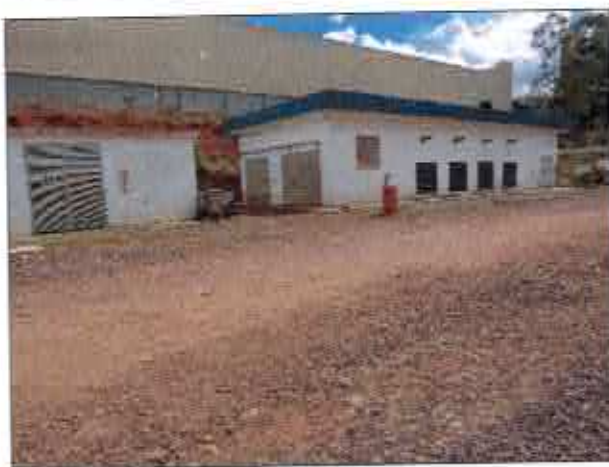
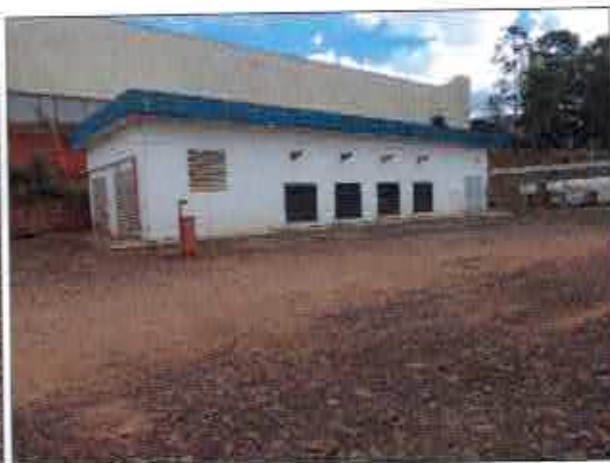
10) Geradores:

Edificação construída em alvenaria guarnecida de reboco e pintura, esquadrias metálicas venezianas, cobertura horizontal de laje em concreto armado impermeabilizado, formando um compartimento pavimentado em concreto reguado com dois acessos através de portas venezianas.

Área: 161,55m<sup>2</sup> - a regularizar

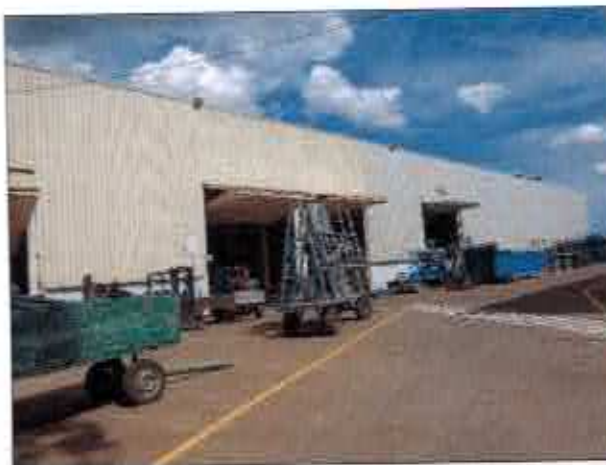
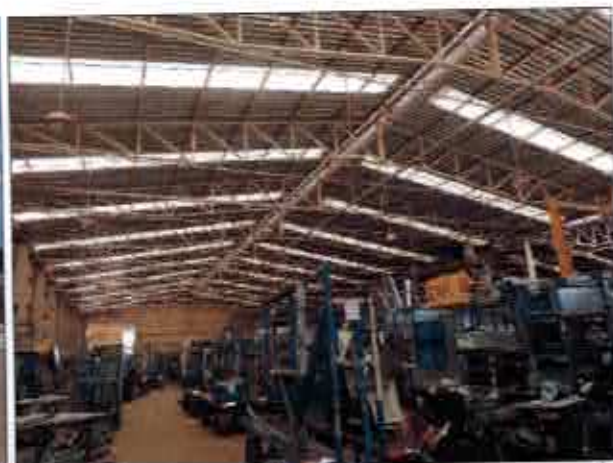
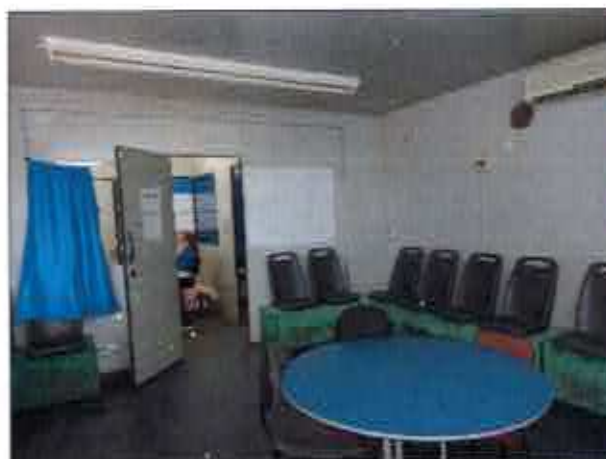
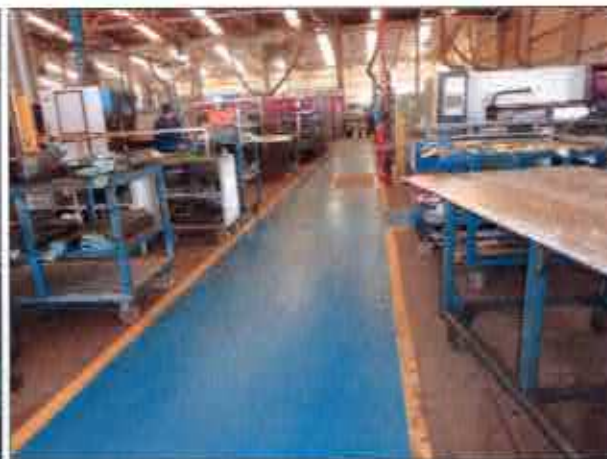
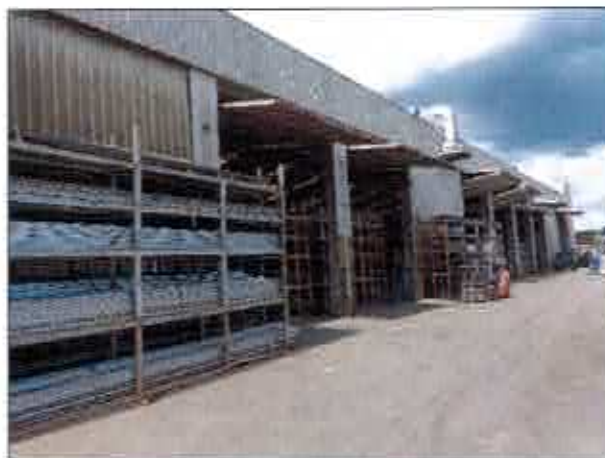
11) Fabricação:

Pavilhão com pé-direito de 7,00m construído com estrutura em concreto armado e parte metálica, vedações em alvenaria guarnecida de reboco e pintura até 2,00m e o restante de telhas trapezoidais metálicas afixadas em travejamento metálico convencional, cobertura do tipo quatro águas com lanternim, telhas trapezoidais com translúcidas intercaladas afixadas e sustentadas por travejamento metálico convencional, sem forro, formando um compartimento pavimentado em concreto armado reguado, desempenado com circulações pintadas, acessos através de portões metálicos elevadiços, conjunto de sanitários pavimentados de cerâmicas, revestidos de azulejos alvos até meia altura, compõe-se de cinco WC com caixas externas, mictório em inox, seis lavatórios do tipo de coluna com metais "pressmatic" e um sanitário feminino duplo com os acabamentos similares, forros de laje em concreto armado, servindo de base para o mezanino com acesso através de escada metálica e composto de sala administrativa e reuniões com as pavimentações em vinil.

Área: 2.978,40m<sup>2</sup> - regularizada em 2005 (no RI - Pavilhão em alvenaria)

1.489,20m<sup>2</sup> - a regularizar

**Total: 4.467,60m<sup>2</sup>**
