## **SERVIÇO DE AVALIAÇÃO DE IMÓVEIS**

**SOLICITANTE:** COMIL ÔNIBUS S.A.  
**IMÓVEL:** RUA ALBERTO PARENTI Nº 1.382 – BAIRRO DISTRITO INDUSTRIAL –  
ERECHIM (RS)  
**LAUDO Nº:** 01505-2015 – PORTO ALEGRE (RS)

O imóvel em estudo de avaliação, constitui-se de área urbana com benfeitorias destinadas ao setor secundário, montagem de ônibus, localizada na Rua Alberto Parenti nº 1.382, unidade espacial Distrito Industrial, Município de Erechim, RS.

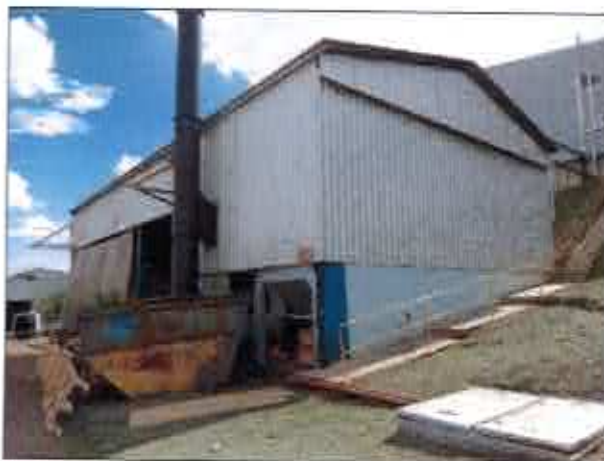
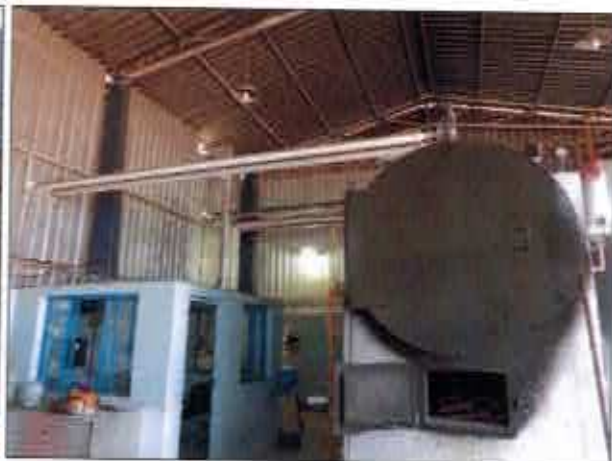
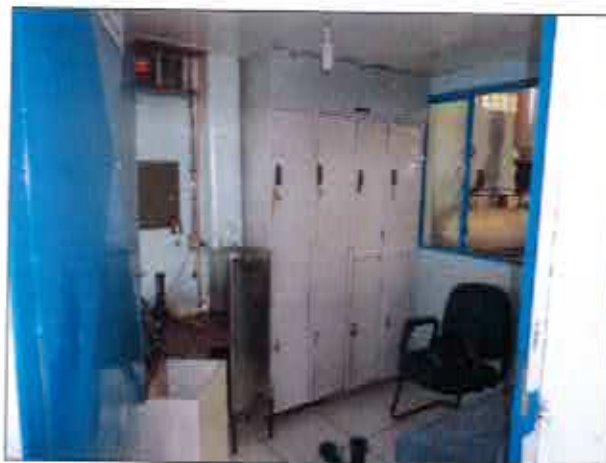
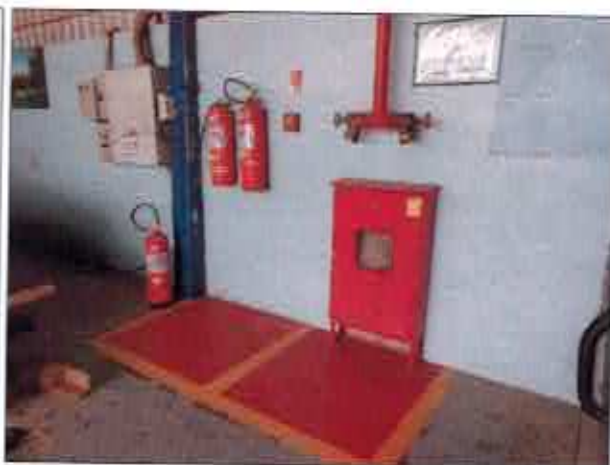
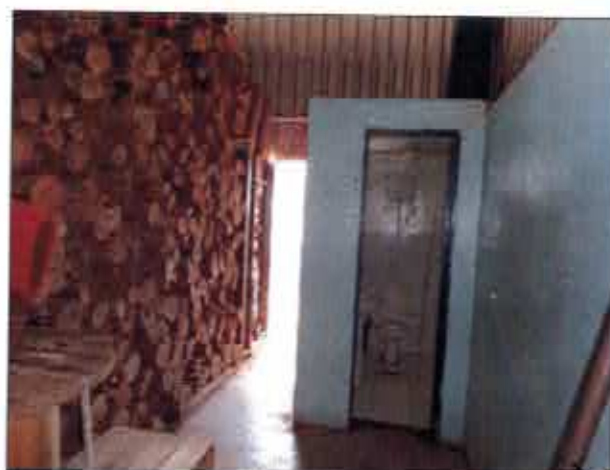
12) Caldeira:

Edificação estruturada em concreto armado, vedações em alvenaria guarnecida de reboco e pintura até 2,00m de altura e o restante de telhas metálicas trapezoidais em Alzunic juntamente com a cobertura, afixadas e sustentadas por travejamento metálico convencional, sem forro, formando um compartimento pavimentado em concreto armado e reguado, sala de controle e um sanitário revestido de cerâmicas tipo piso parede até meia altura equipado com aparelhos alouçados, caixa externa e lavatório do tipo coluna.

Área: 200,00m<sup>2</sup> - a regularizar

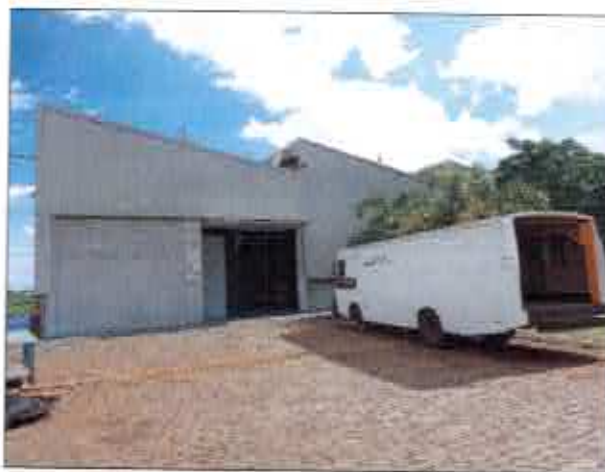
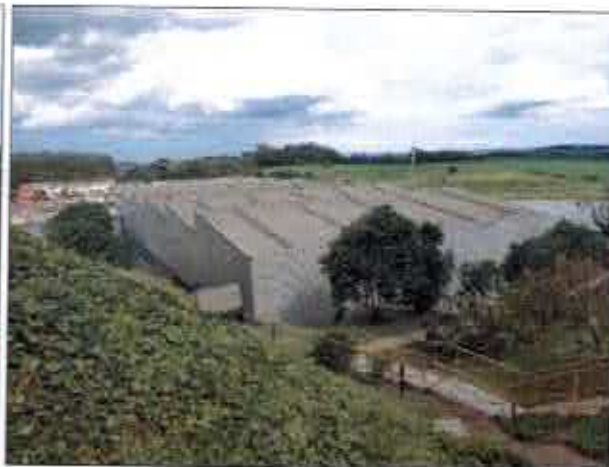
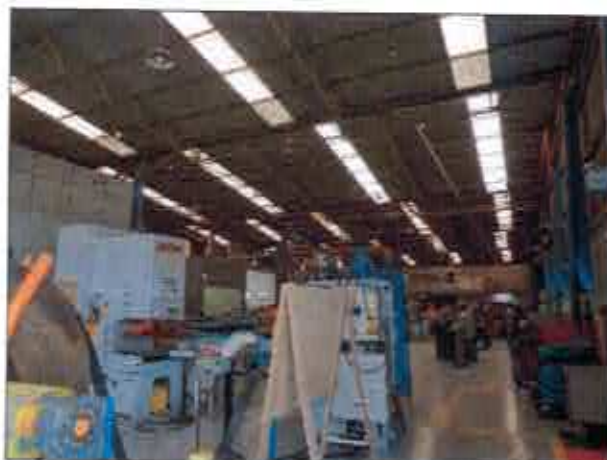
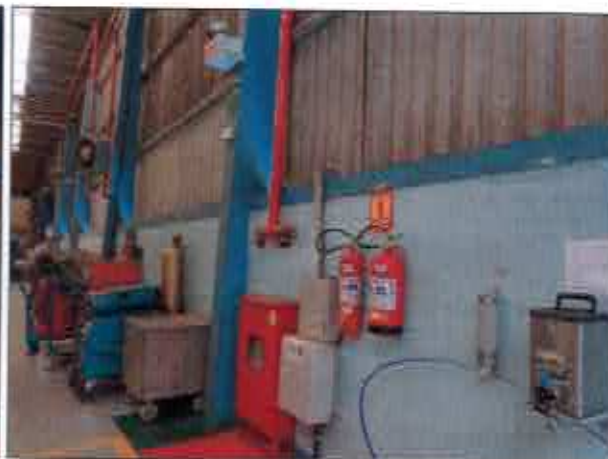
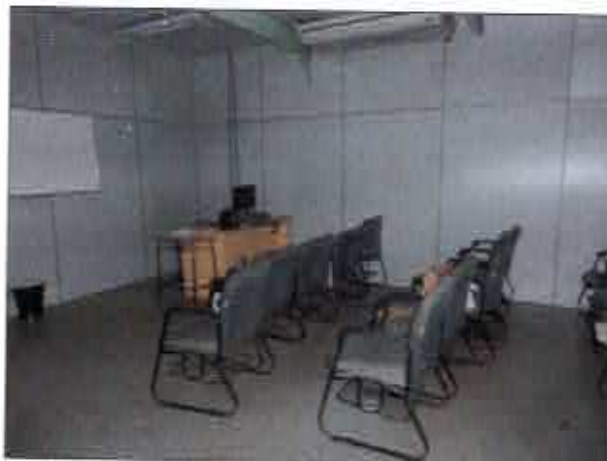
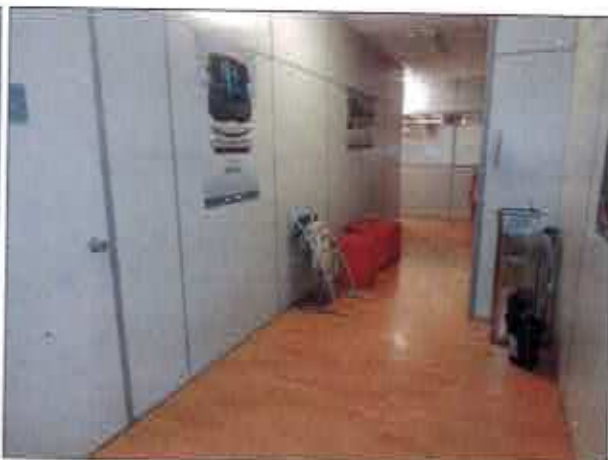
13) Ferramentaria – Protótipos:

Pavilhão construído com estrutura em concreto armado, vedações em alvenaria até 2,00m guarnecida de reboco e pintura e o restante de telhas trapezoidais metálicas, cobertura do tipo Shed de telhas metálicas trapezoidais e translúcidas intercaladas afixadas e sustentadas por travejamento metálico convencional sem forro, formando um vão aberto pavimentado em concreto armado, reguado desempenado e pintado, com um setor de acesso restrito destinado aos novos produtos, conjunto de sanitários masculinos e femininos revestidos de cerâmicas do tipo piso parede, sendo o feminino formado por dez WC com caixas externas e quatro lavatórios com metais "pressmatic" e o masculino de sete WC mais um para deficientes com caixas acopladas, doze mictórios com painéis divisórios em granito polido, mezanino formado por seis salas pavimentadas com piso laminado, forros em isopor, setor do SENAI com mezanino composto de secretaria e três salas pavimentadas em vinil, forros rebaixados em isopor.

Área: 1.481,76m<sup>2</sup> - regularizada em 2003  
       748,70m<sup>2</sup> - regularizada em 2005  
**Total: 2.230,46m<sup>2</sup> - regularizada**

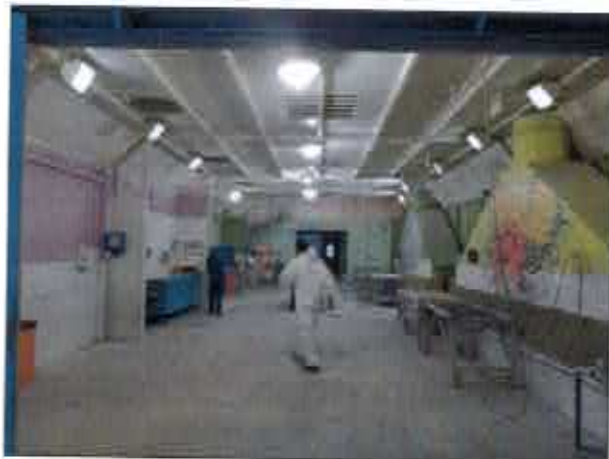
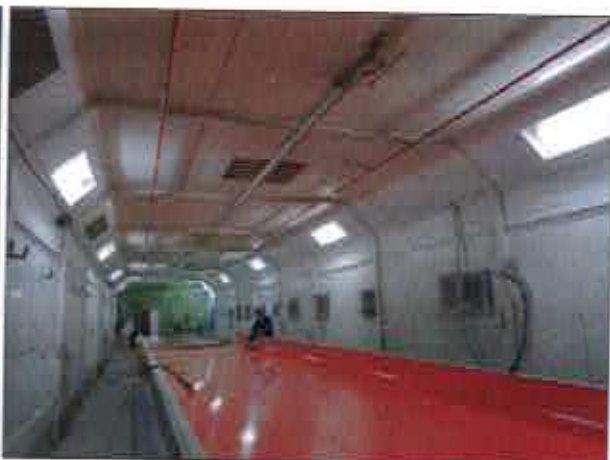
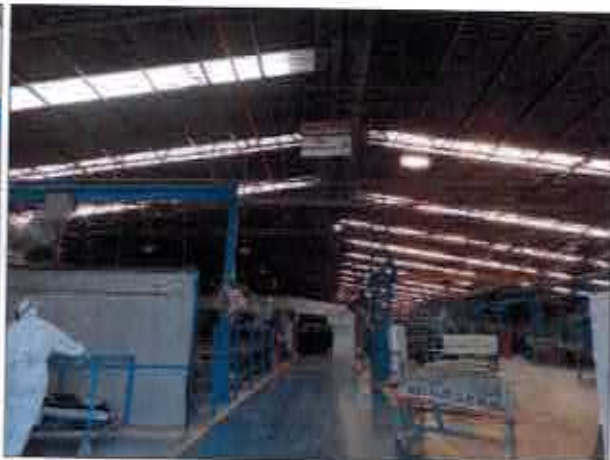
Pavilhão construído com estrutura metálica treliçada, vedações em alvenaria guarnecida de reboco e pintura até 2,00m de altura e o restante de telhas metálicas trapezoidais afixadas e sustentadas pelo travejamento metálico convencional juntamente com a cobertura com

translúcidas intercaladas, lanternim formando um vão livre pavimentado em concreto armado reguado, desempenado e pintado acondicionando várias cabines de serviços como pintura, jateamento, aquecimento, lixamento etc, mezanino com um conjunto de sanitários no térreo revestidos de cerâmicas do tipo piso parede até meia altura, sendo o masculino formado por quatro WC com caixas externas, mictório e lavatório em inox, com metais "pressmatic" e o feminino similar ao masculino sem mictório, mezanino com acesso através de escada metálica e compõe-se de sala administrativa e reuniões pavimentadas de soalho.

Área: 1.937,60m<sup>2</sup> - regularizada em 2000 (no RI - ampliação do Pavilhão em alvenaria

1.478,15m<sup>2</sup> - regularizada em 2005 (no RI, ampliação do Pavilhão pré-moldado metálico)

**Total: 3.415,75m<sup>2</sup> -regularizada**

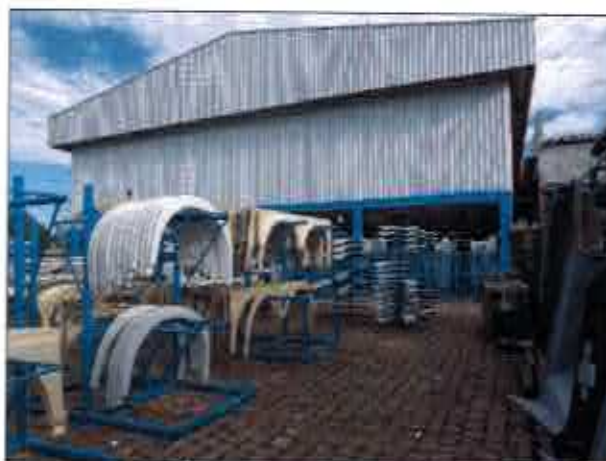
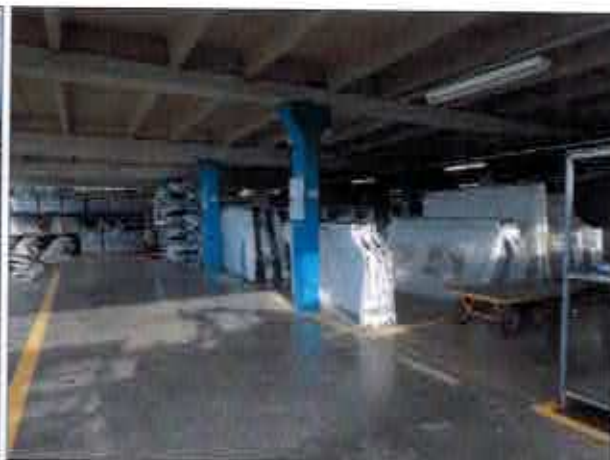
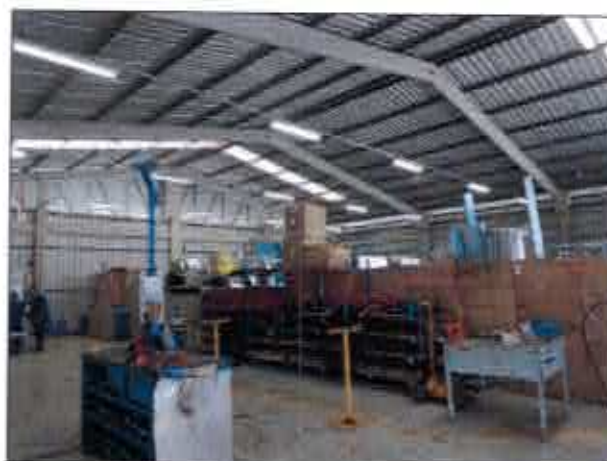
15) Mercado de Peças:

Edificação com partido geral desenvolvido em dois pavimentos, construída com estrutura pré-moldada, sendo o pavimento inferior sem vedações e pavimentações em concreto armado e reguado e o segundo pavimento com a laje de entrepiso do tipo pré-moldado e vedações de

telhas trapezoidais metálicas afixadas e sustentadas por travejamento metálico convencional juntamente com a cobertura com telhas translúcidas intercaladas.

Área: 399,00m<sup>2</sup> (Térreo)

399,00m<sup>2</sup> (Pav. Sup.)

**Total: 798,00m<sup>2</sup> - a regularizar**

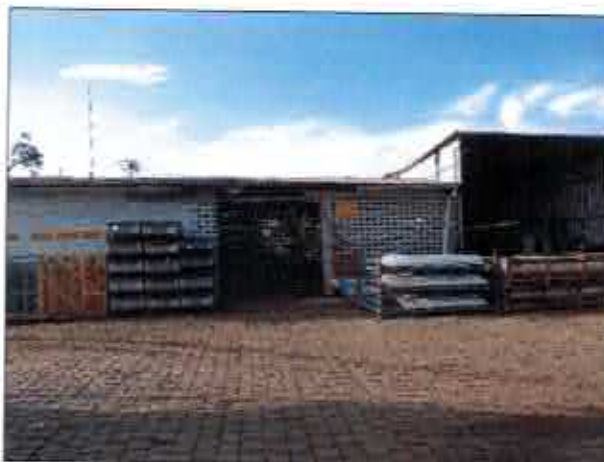
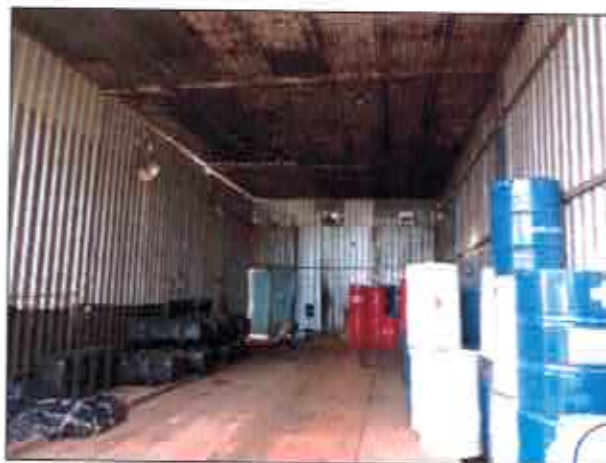
**16) Depósito de Inflamáveis:**

Antigo depósito de resinas, atualmente destinado a depósito de peças, construído com blocos em concreto pintado, parte de blocos invertido proporcionando a ventilação, cobertura de telhas onduladas em cimento amianto afixadas e sustentadas por perfis metálicos "I", sem forro, formando um compartimento pavimentado em concreto armado e reguado com pé-direito de 3,10m e acessos através de portão metálico, sala de controle com acesso externo, pavimentada em vinil, forro de chapas de compensado e depósito.

Área: 309,31m<sup>2</sup> - a regularizar

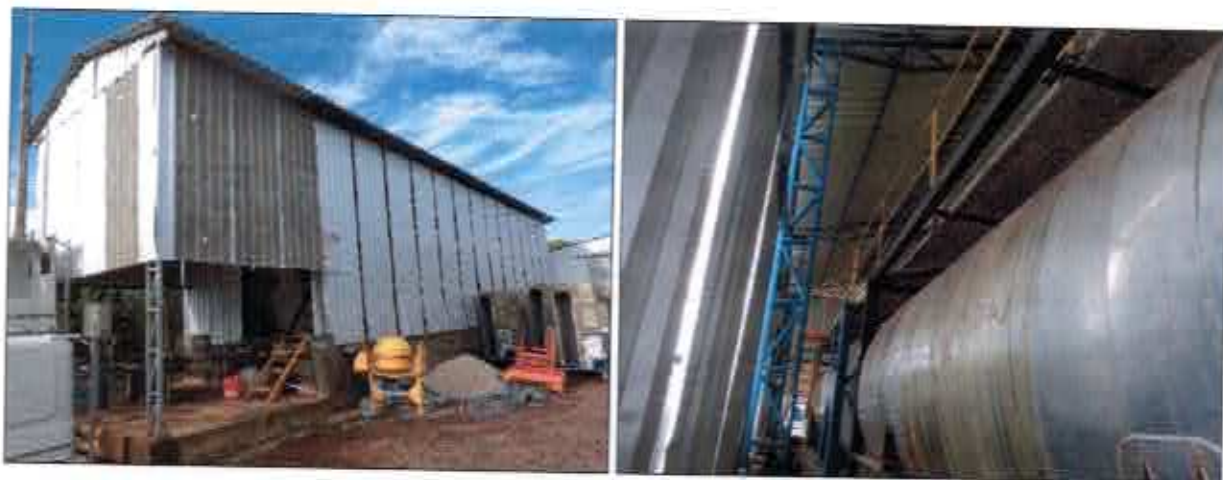
17) Reciclagem de Solventes:

Edificação construída com estrutura metálica treliçada, vedações e cobertura de telhas metálicas trapezoidais afixadas e sustentadas por travejamento metálico convencional formando um compartimento com bases de tanques e bacias de contenção.

Área: 118,56m<sup>2</sup>

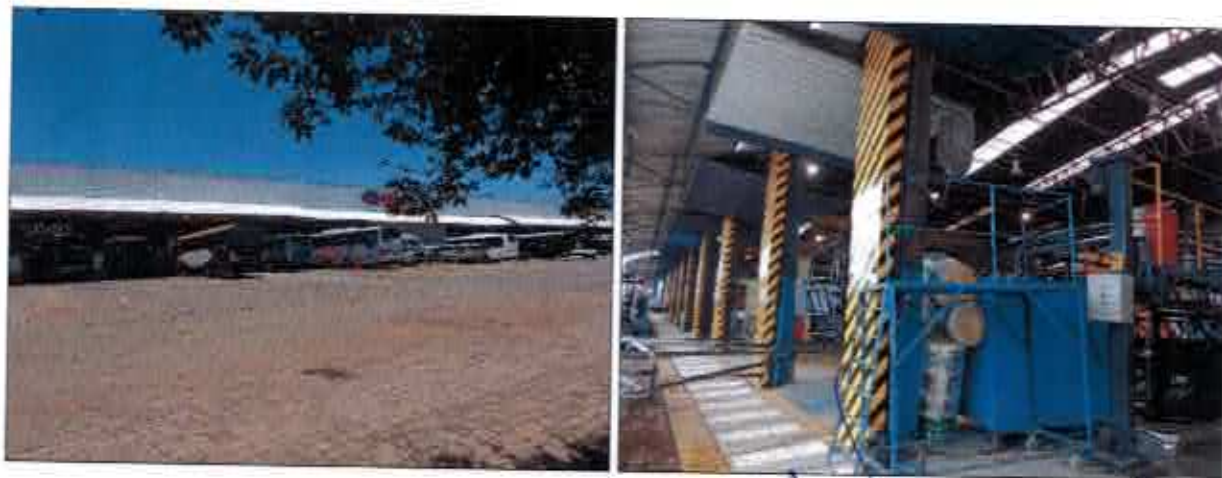
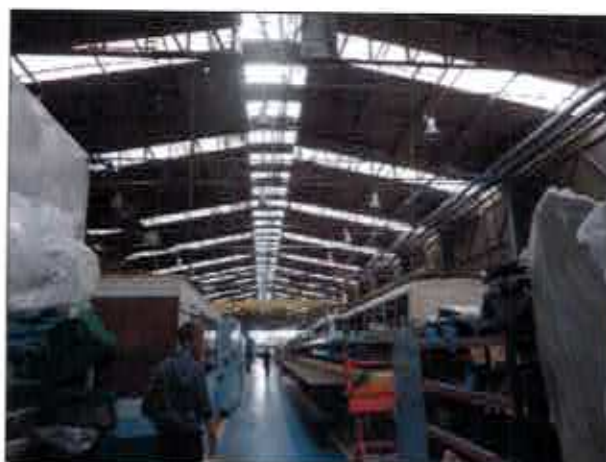
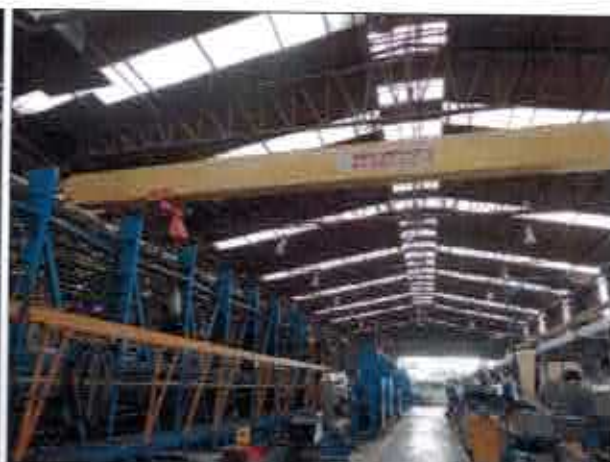
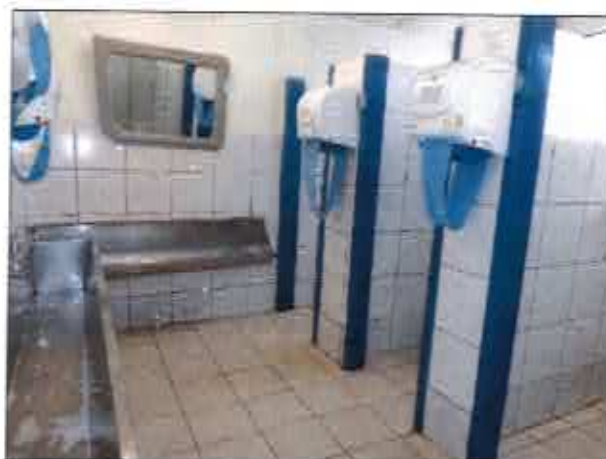
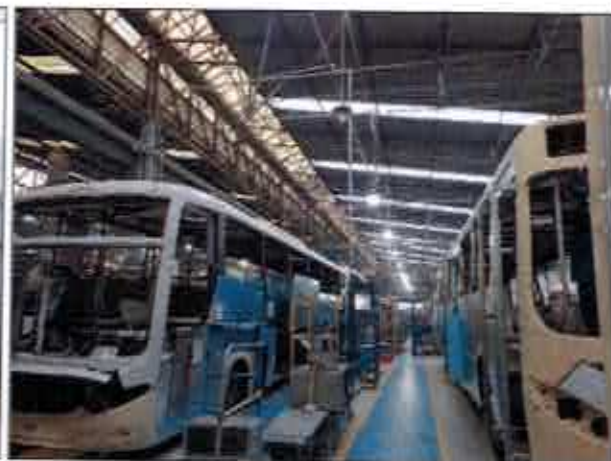
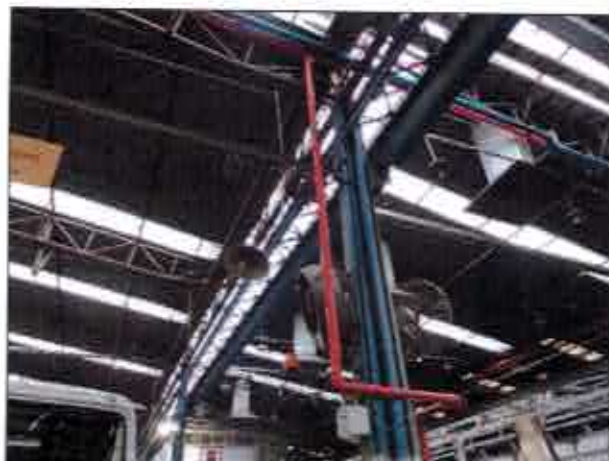
18) Pavilhão – Montadora:

Pavilhão com pé-direito de 7 metros construído com estrutura em concreto armado e parte de estrutura metálica, cobertura de telhas metálicas trapezoidais e translúcidas intercaladas afixadas em terças metálicas sustentadas por treliças metálicas convencionais; lanternim translúcido, vedações parciais em alvenaria guarnecida de reboco e pintura até 2,00m, formando ventilação permanente com o restante das vedações de telhas metálicas trapezoidais, afixadas em travejamento convencional metálico, acessos através de portões metálicos elevatórios, compõe-se de vão aberto pavimentado em concreto armado, reguado e parcialmente pintado, alguns fossos de inspeção guarnecidos de azulejos alvos e/ou reboco e pintura, providos de iluminação, partes com mini trilhos para locomoção de equipamentos, pontes rolantes em aproximadamente metade do pavilhão, rede de hidrantes e de ar comprimido, rede de energia elétrica de iluminação e de uso, conjunto de sanitários situado na lateral revestidos de cerâmicas do tipo piso parede até meia altura, sendo o feminino composto de 3 WC com caixas externas lavatório triplo em inox, o masculino formado de quatro WC com caixas externas mictório em inox juntamente com o lavatório com quatro metais "pressmatic", sala de compressores situada na limitação com as vedações em alvenaria de tijolos de seis furos, esquadrias metálicas venezianas e cobertura de laje em concreto armado impermeabilizado; na parte central situa-se um mezanino ocupando toda a extensão Leste-Oeste, com estação de Trafo padrões da concessionária de energia, setores destinados

estofadores, conjunto de sanitários masculinos e femininos revestidos de cerâmicas do tipo piso parede, equipados com aparelhos alouçados caixas externas e mictórios com divisórias de painéis em granito polido e lavatórios em inox com metais "pressmatic", mezanino com acessos através de escadas metálicas, e destinadas a controles de produção, administração e montagens diversas.

Área: 7.054,64m<sup>2</sup> - regularizada em 1997 (no RI - Pavilhão de Fabricação e Montagens)  
 7.243,00m<sup>2</sup> - regularizada em 1997 (no RI - Pavilhão de Indústria de Carrocerias)  
**Total: 14.297,64m<sup>2</sup>**

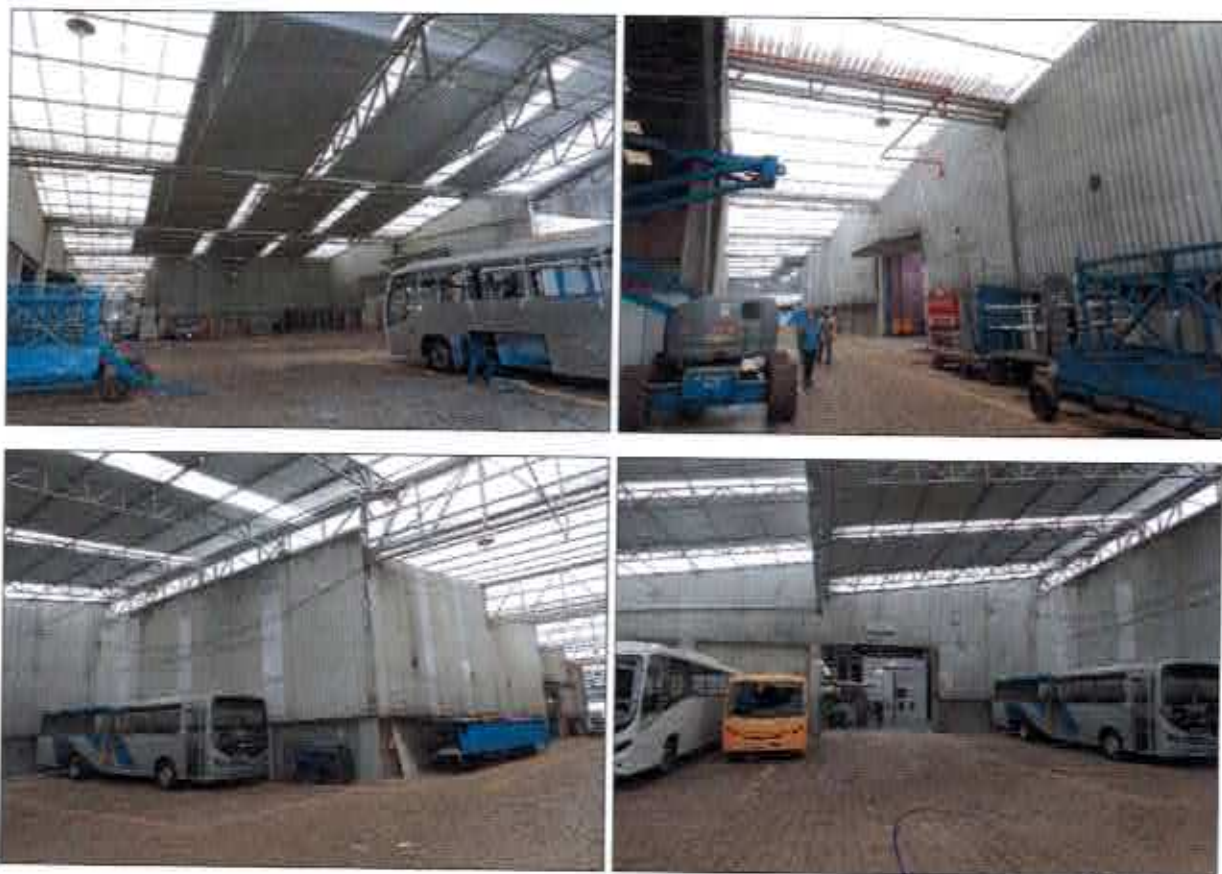
**19) Telheiro:**

Telheiro encobrindo o pátio existente entre o pavilhão da montadora e da pintura, executado em travejamento metálico treliçado, cobertura de telhas trapezoidais metálicas e translúcidas intercaladas afixadas e sustentadas pelo travejamento convencional, sem forro formando um compartimento em forma de "L" pavimentado em paralelepípedos e/ou concreto armado e reguado.

Área: 2.712,00m<sup>2</sup> - a regularizar

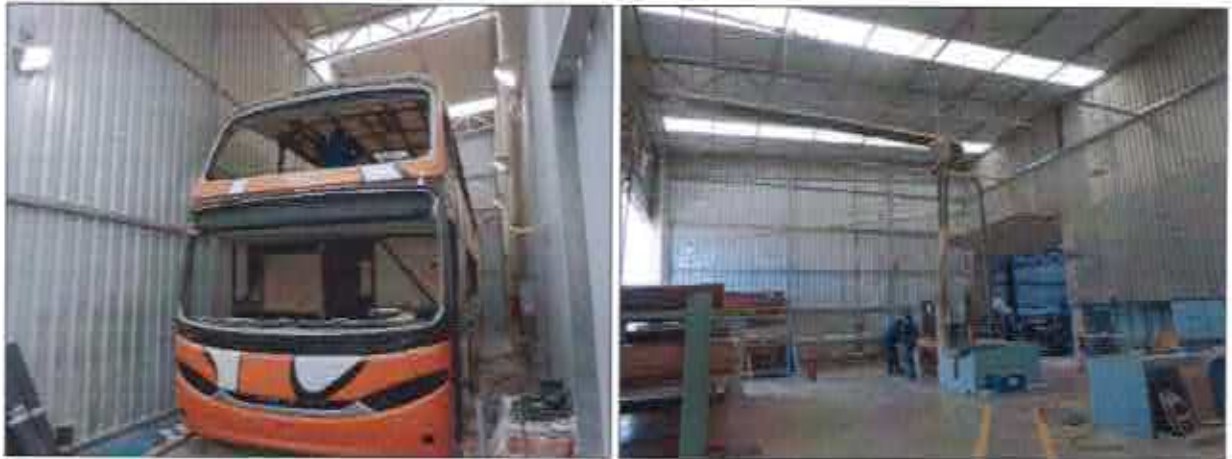
Pavilhão com 7m de pé-direito construído com estrutura metálica treliçada, vedações de telhas trapezoidais afixadas em travejamento convencional, cobertura tipo Shed de telhas metálicas trapezoidais e translúcidas afixadas em terças metálicas sustentadas por treliça metálica, Shed translúcido formando um compartimento pavimentado em concreto armado, reguado, desempenado e pintado, sistema de prevenção de incêndio através de hidrantes e sprinklers e alarme, várias cabines e nichos para pintura e acabamentos, sala de Trafo em alvenaria guarnecida de reboco e pintura, esquadrias metálicas venezianas, setor de laboratório de tintas pavimentado de cerâmicas, balcões com tampos em granito polido, sala da serigrafia, conjunto de sanitários masculinos e femininos pavimentados de cerâmicas, mezanino sobre este setor com acesso através de escada metálica, composto de duas salas administrativas pavimentadas em vinil.

Dois compartimentos integrando o pavilhão da pintura, sendo um destinado a marcenaria e o outro as estruturas de poltronas com as pavimentações em concreto armado e reguado, medindo aproximadamente 1.188,00m<sup>2</sup> (72 x 16,50) e dois boxes destinados ao lixamento de soalho.

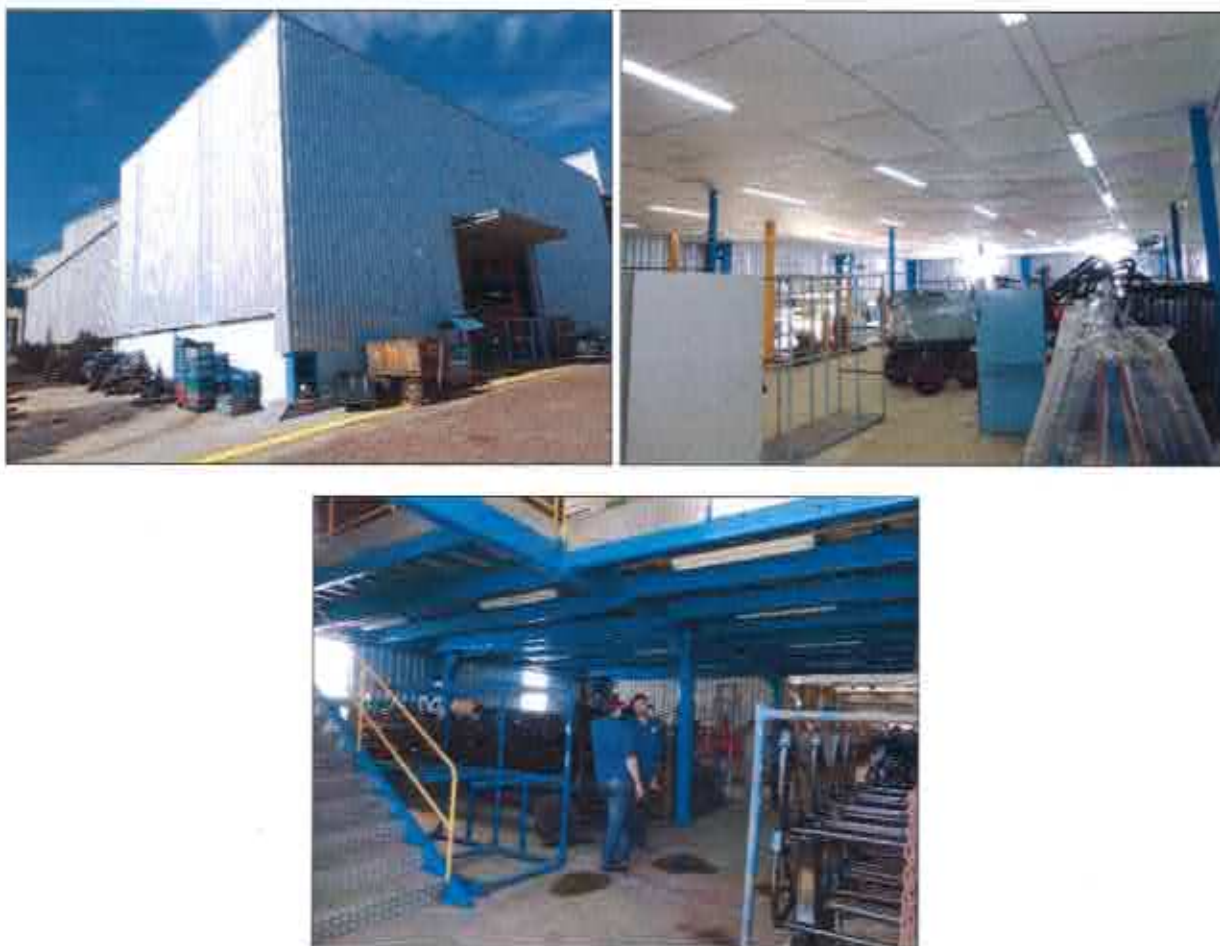
21) Montagem de Janelas e Poltronas:

Pavilhão desenvolvido em dois pavimentos construído com estrutura metálica treliçada, vedações e cobertura Shed de telhas metálicas e translúcidas intercaladas afixadas e sustentadas pelo travejamento convencional metálico com forro de isopor, rede de energia elétrica exposta, pavimentações em concreto desempenado acabamento em vinil, conjunto de sanitários masculinos e femininos revestidos de azulejos alvo, pavimentados de cerâmicas, sendo o masculino formado por três WC com caixas externas, mictório e lavatório em inox com três metais "pressmatic".

Área: 528,00m<sup>2</sup> (12 x 22 x 2) - a regularizar

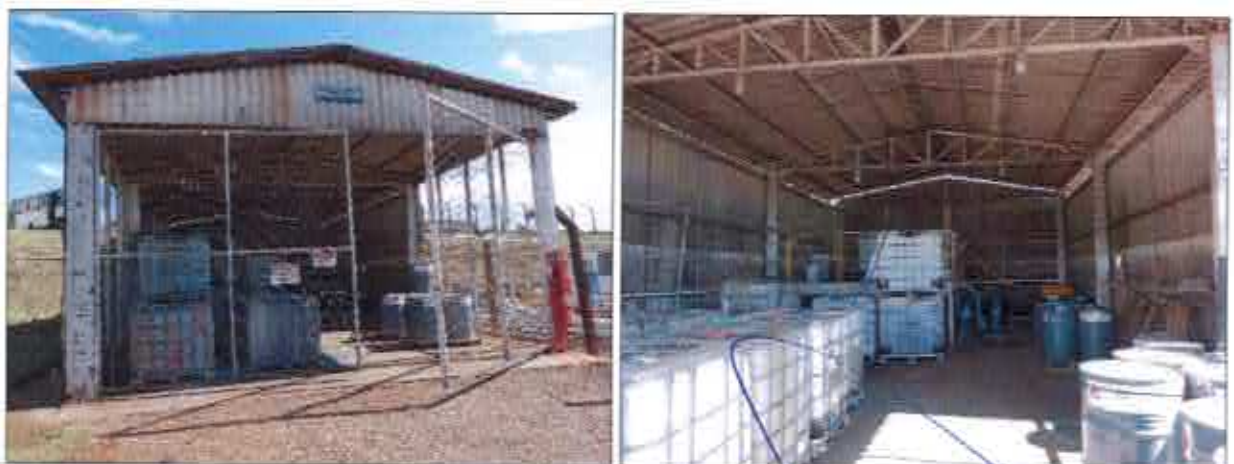
**23) Reciclagem de Lixo:**

Telheiro construído com estrutura metálica treliçada, vedações de telas Gerdau no setor frontal, cobertura e vedações de telhas de cimento amianto de 6mm afixadas e sustentadas por travejamento metálico convencional, sem forro, formando um compartimento pavimentado em concreto reguado.

Área: 118,56m<sup>2</sup> - a regularizar

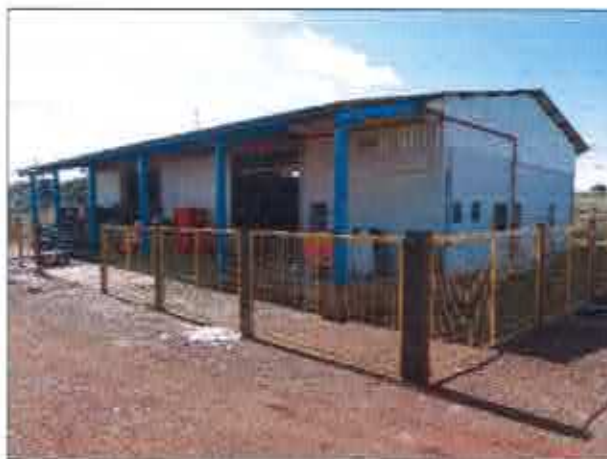
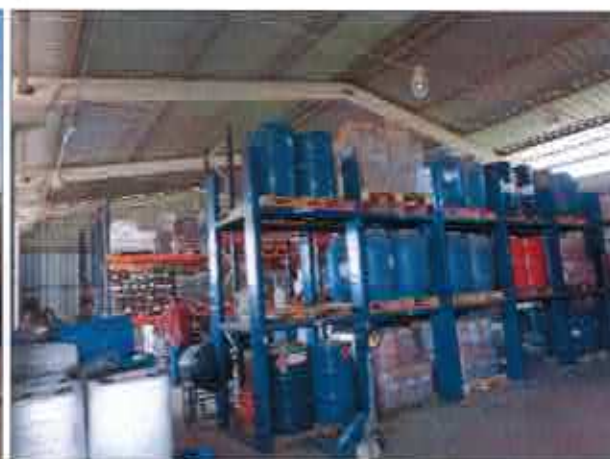
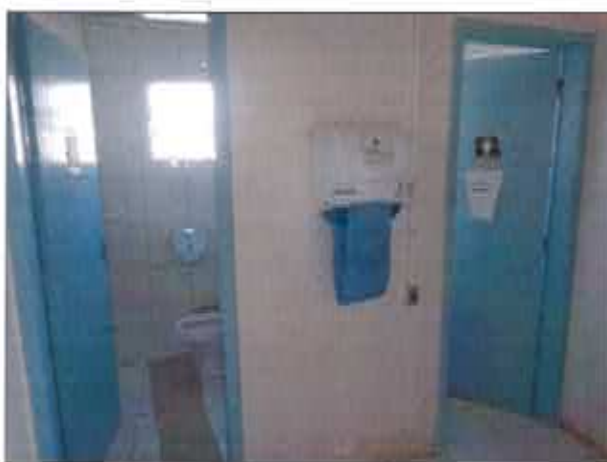
**24) Almoxarifado de Inflamáveis:**

Edificação construída com estrutura em concreto armado pré-moldada, vedações em alvenaria guarnecida de reboco e pintura na limitação Oeste onde se situa o setor administrativo formado por uma sala pavimentada de cerâmicas, forro em lambril de PVC, dois sanitários revestidos de cerâmicas do tipo piso parede até o teto, equipados com aparelhos alouçados e caixa acoplada, setor de depósito com as vedações de telhas metálicas trapezoidais afixadas em travejamento metálico convencional, pavimentações em concreto armado e reguado juntamente com o avarandado que possui estrutura metálica, cobertura de telhas metálicas trapezoidais afixadas em terças metálicas sustentadas pela estrutura pré-moldada.

Área: 375,00m<sup>2</sup> - a regularizar

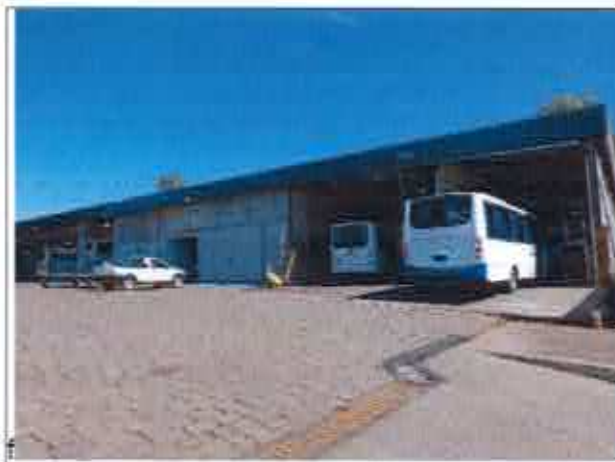
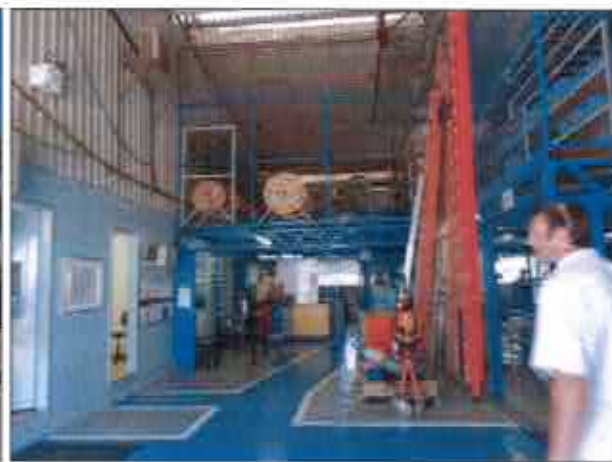
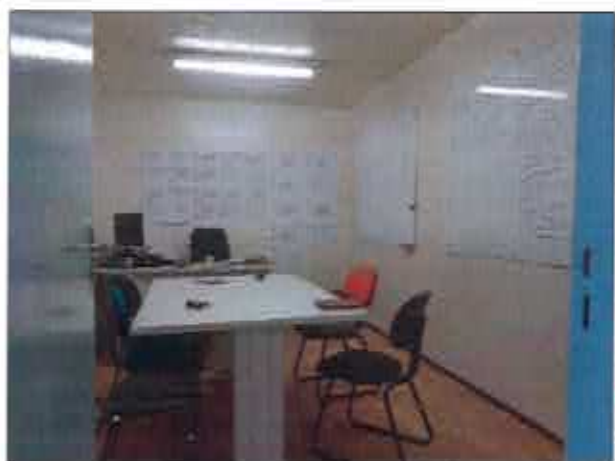
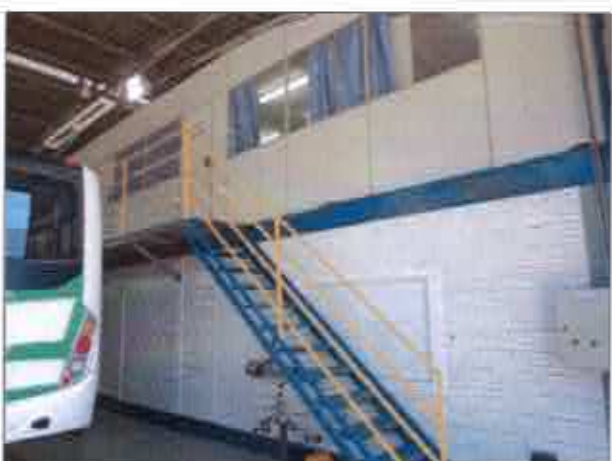
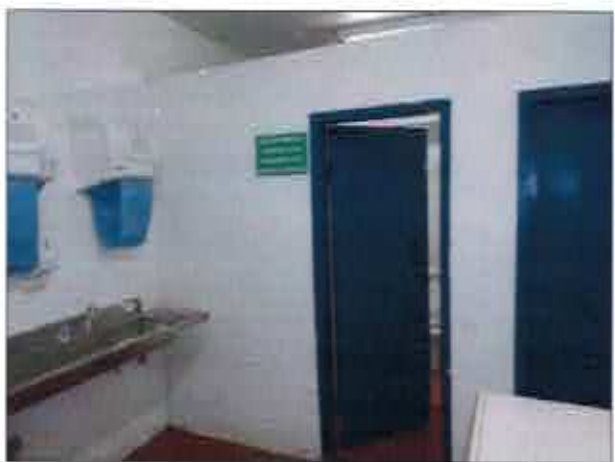
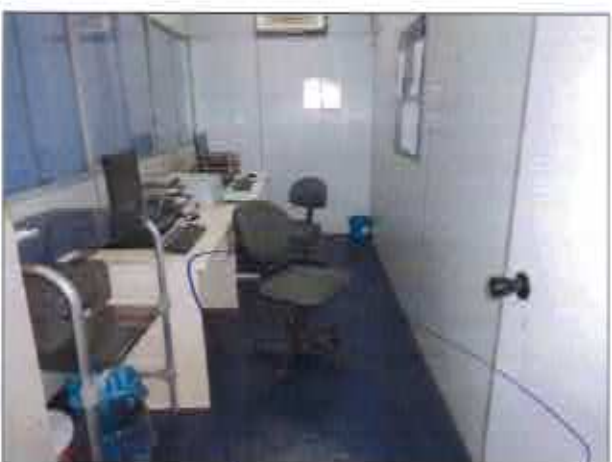
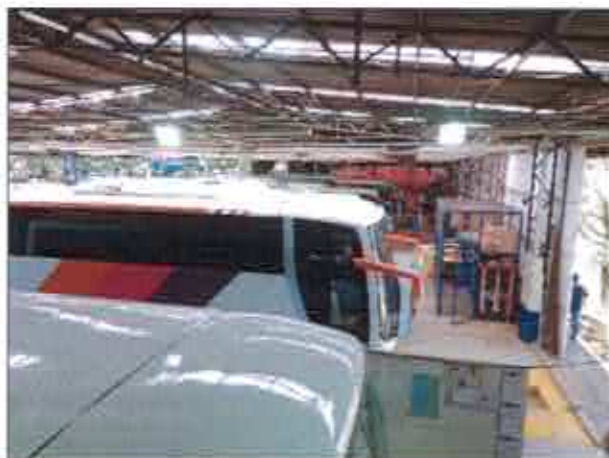
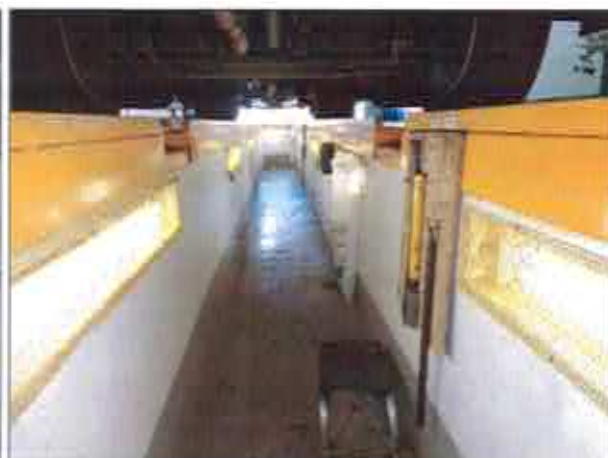
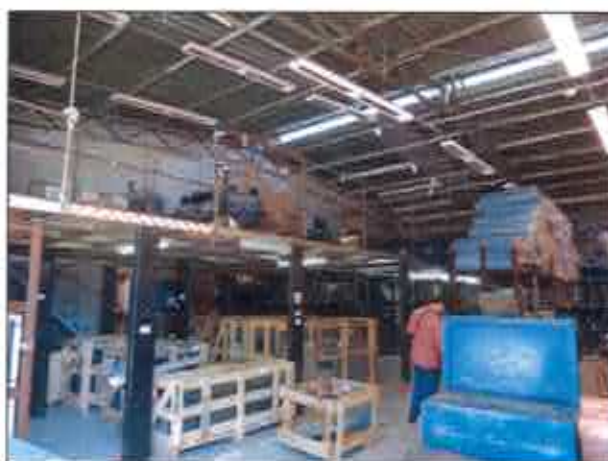
25) Almoxarifado Antigo:

Edificação construída em duas etapas com estrutura metálica treliçada, cobertura com lanternim e telhas trapezoidais metálicas afixadas e sustentadas pelo travejamento convencional metálico juntamente com as vedações e testeira, compõe-se de vários compartimentos pavimentados em concreto armado e reguado, destinados a central de manutenção (este com as pavimentações pintadas), dois fossos de inspeção, setor com mezanino onde a parte inferior destina-se a administração e controle, conjunto de sanitários masculinos e feminino pavimentados de cerâmicas, empenas guarnecidas de reboco e pintura, equipados com aparelhos alouçados, caixas externas mictório e lavatório em inox com metais "pressmatic", sendo o masculino duplo e o feminino individual e o mezanino composto de circulação e quatro salas pavimentadas em vinil, forros em isopor e os demais compartimentos destinados a depósitos.

Área: 1.571,60m<sup>2</sup> - a regularizar

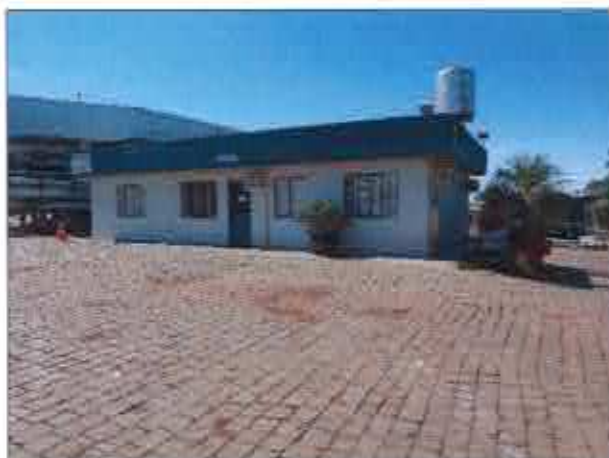
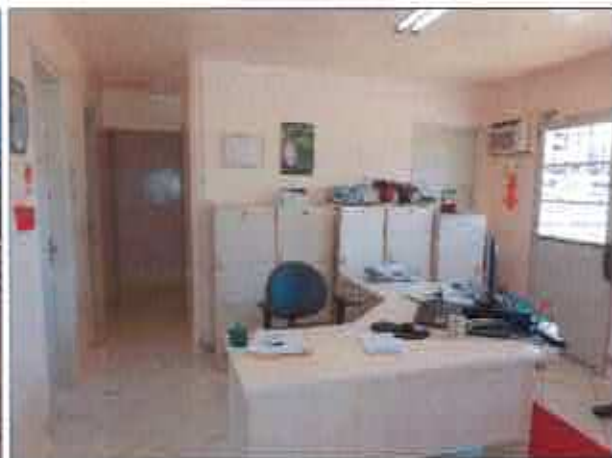
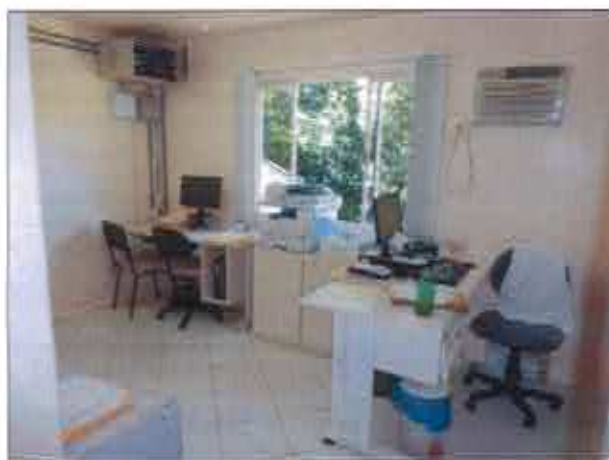
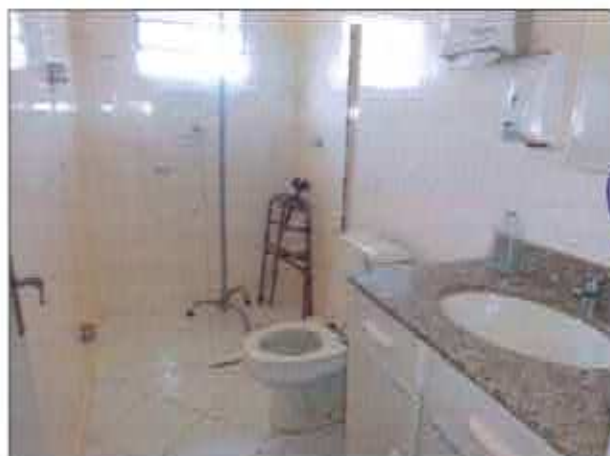
**26) Ambulatório:**

Edificação construída em alvenaria guarnecida de reboco e pintura, esquadrias metálicas em ferro tubular com baguetes em alumínio, cobertura de telhas metálicas, forro de laje em

concreto armado, pavimentações cerâmicas e compõe-se de circulação, quatro salas destinadas aos gabinetes médico, dentário, ambulatorio, esterilização, com as empenas guarnecidas de pintura acrílica sobre massa corrida, banheiro revestido de epóxi, equipado com aparelhos alouçados, caixa acoplada, lavatório com tampo em granito polido metais "pressmatic", boxe em temperite.

Área: 88,20m<sup>2</sup> - regularizada em 1997 juntamente com a Montadora

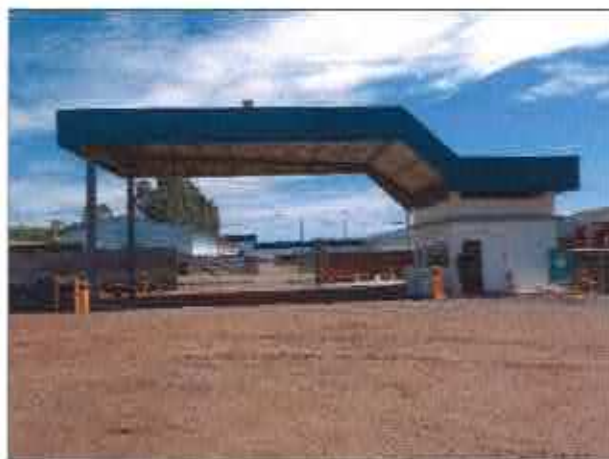
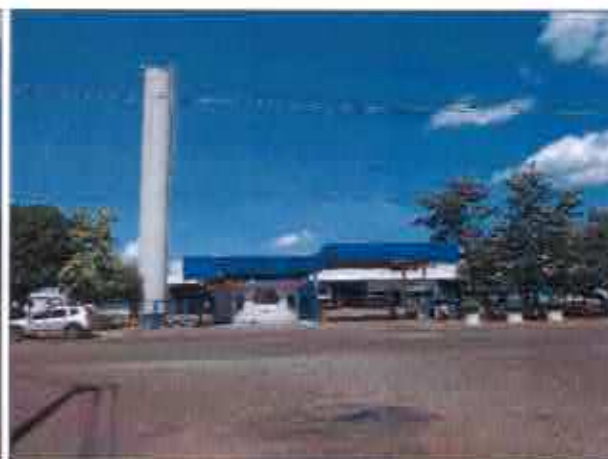
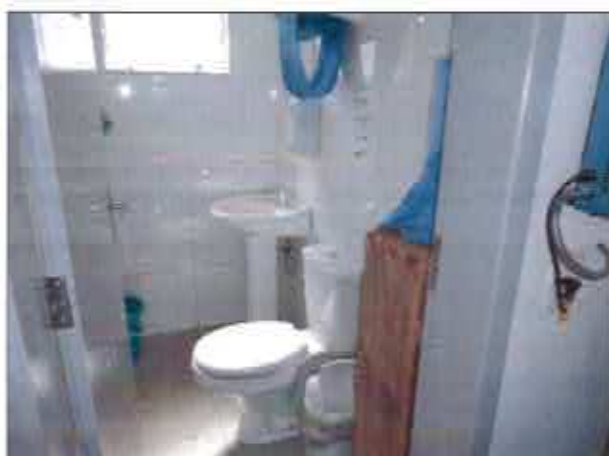
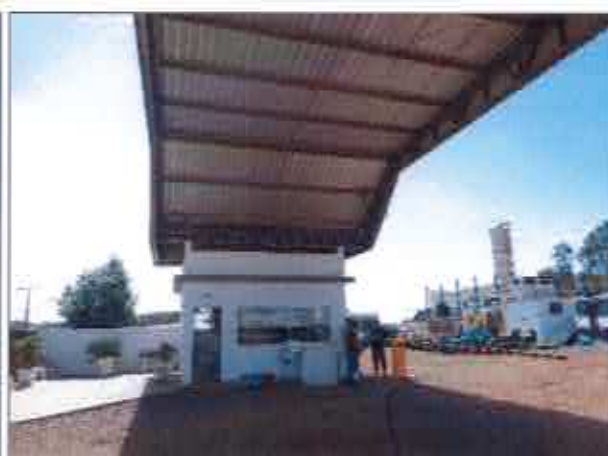
#### 27) Portaria II:

Situada junto à Rua Germano Carlos Knapick, constitui-se de cobertura espacial metálica treliçada, cobertura de telhas trapezoidais afixadas e sustentadas por travejamento metálico convencional encobrindo o acesso geral pavimentado "in-natura" e a portaria construída em alvenaria guarnecida de reboco e pintura acrílica, esquadrias em alumínio, acesso em temperite, forro de laje em concreto armado e compõe-se de circulação, guarita com balcão com tampo em granito polido e um sanitário pavimentados de cerâmicas, este
